高梁川水系小田川堤防調査委員会 報告書

令和2年2月

高梁川水系小田川堤防調査委員会

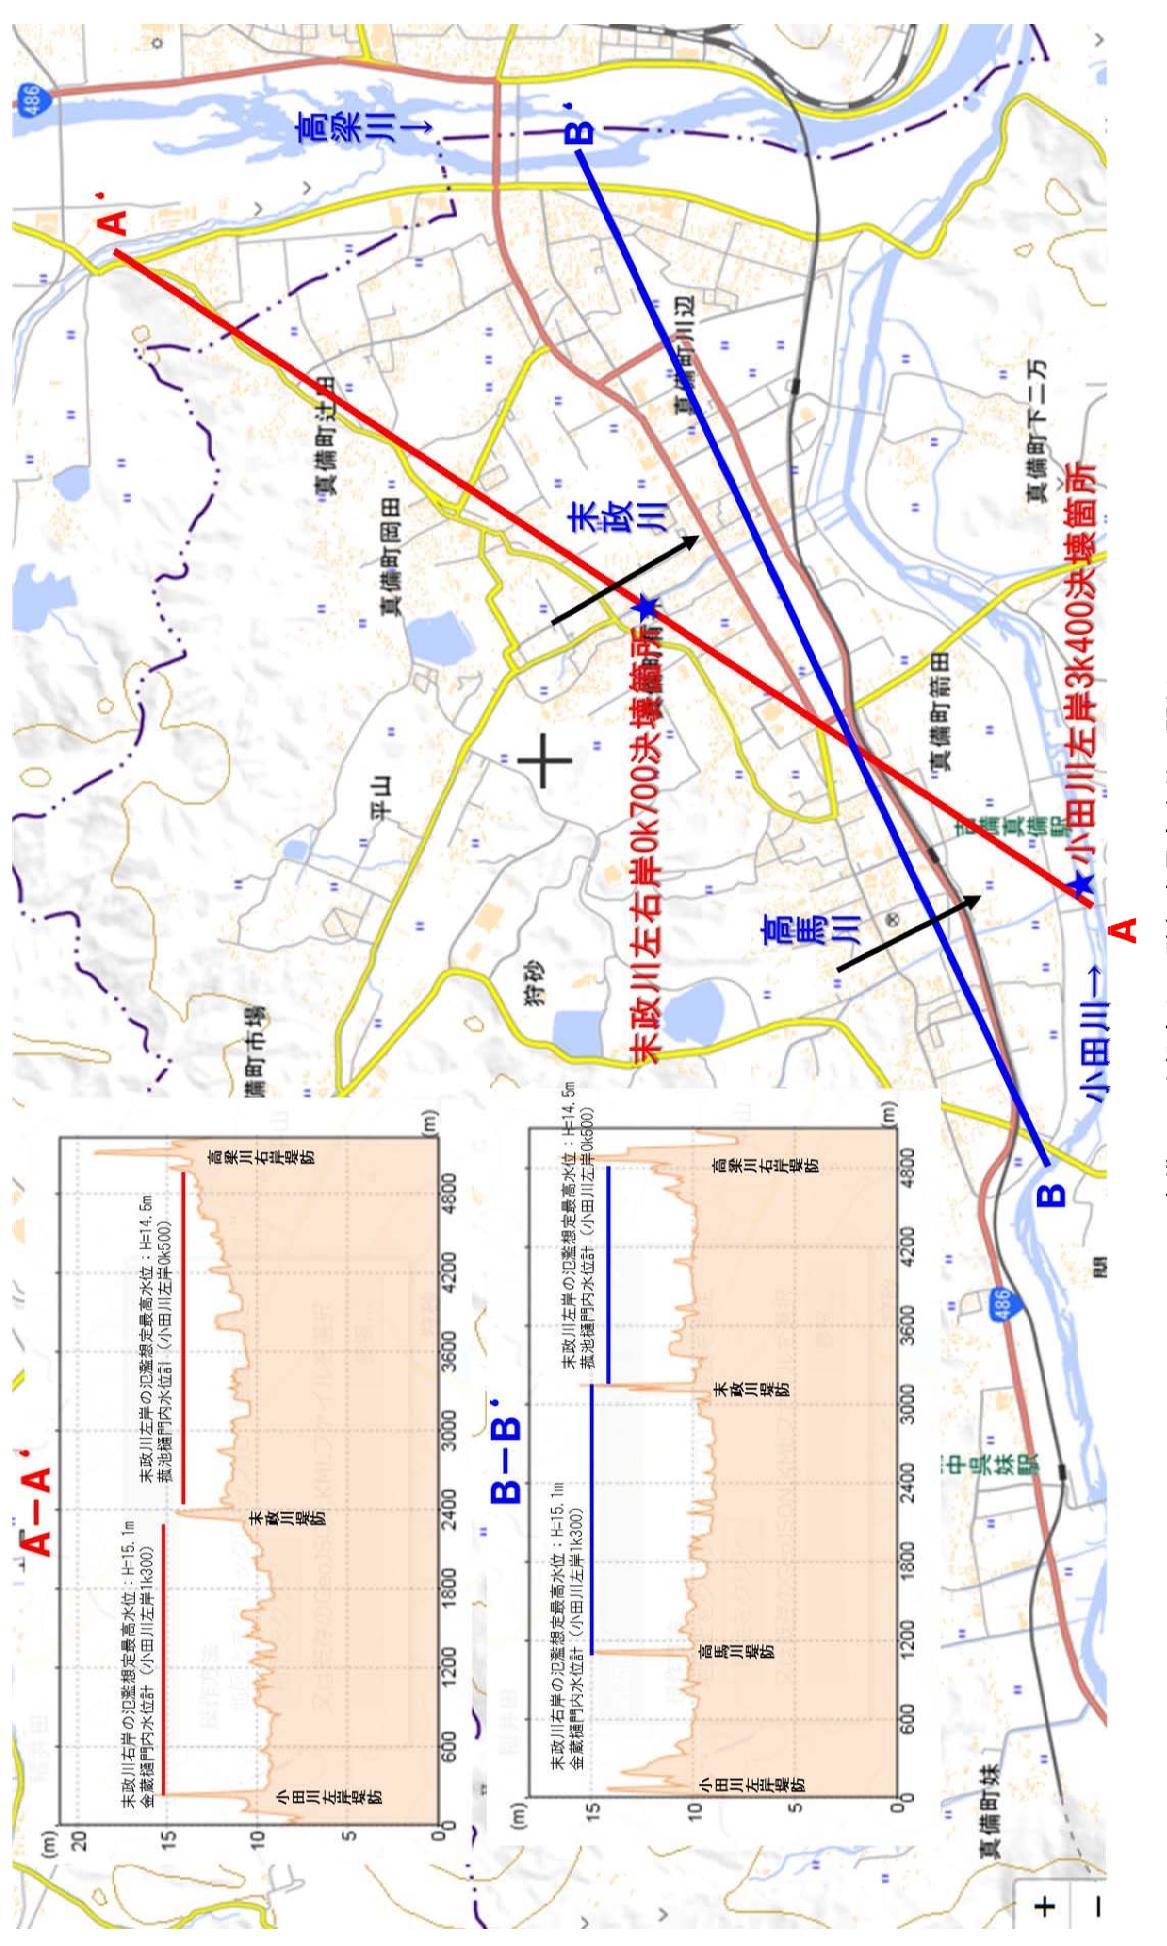
図 9.9 真備町の地盤高と氾濫想定最高水位の関係

- ・末政川右岸側(高馬川と末政川に挟まれた地域)は周囲に比較し相対的に地盤高が低い。
- ・末政川左岸側(末政川と高梁川に挟まれた地域)は、末政川右岸に比較し、1m程度地盤高 が高い。
- ・樋門の内水位計の記録や痕跡調査結果より氾濫想定最高水位は、末政川右岸側が末政川左岸 側に比較し約 60cm 程度高かったと推定される。

また、被災後に実施した堤内地側の痕跡水位調査結果によると、0k400の有井橋周辺の最大痕跡水位は、末政川右岸側(西側)が14.5~15.0m程度、末政川左岸側(東側)では14.0~14.5m 程度であったと推定される。

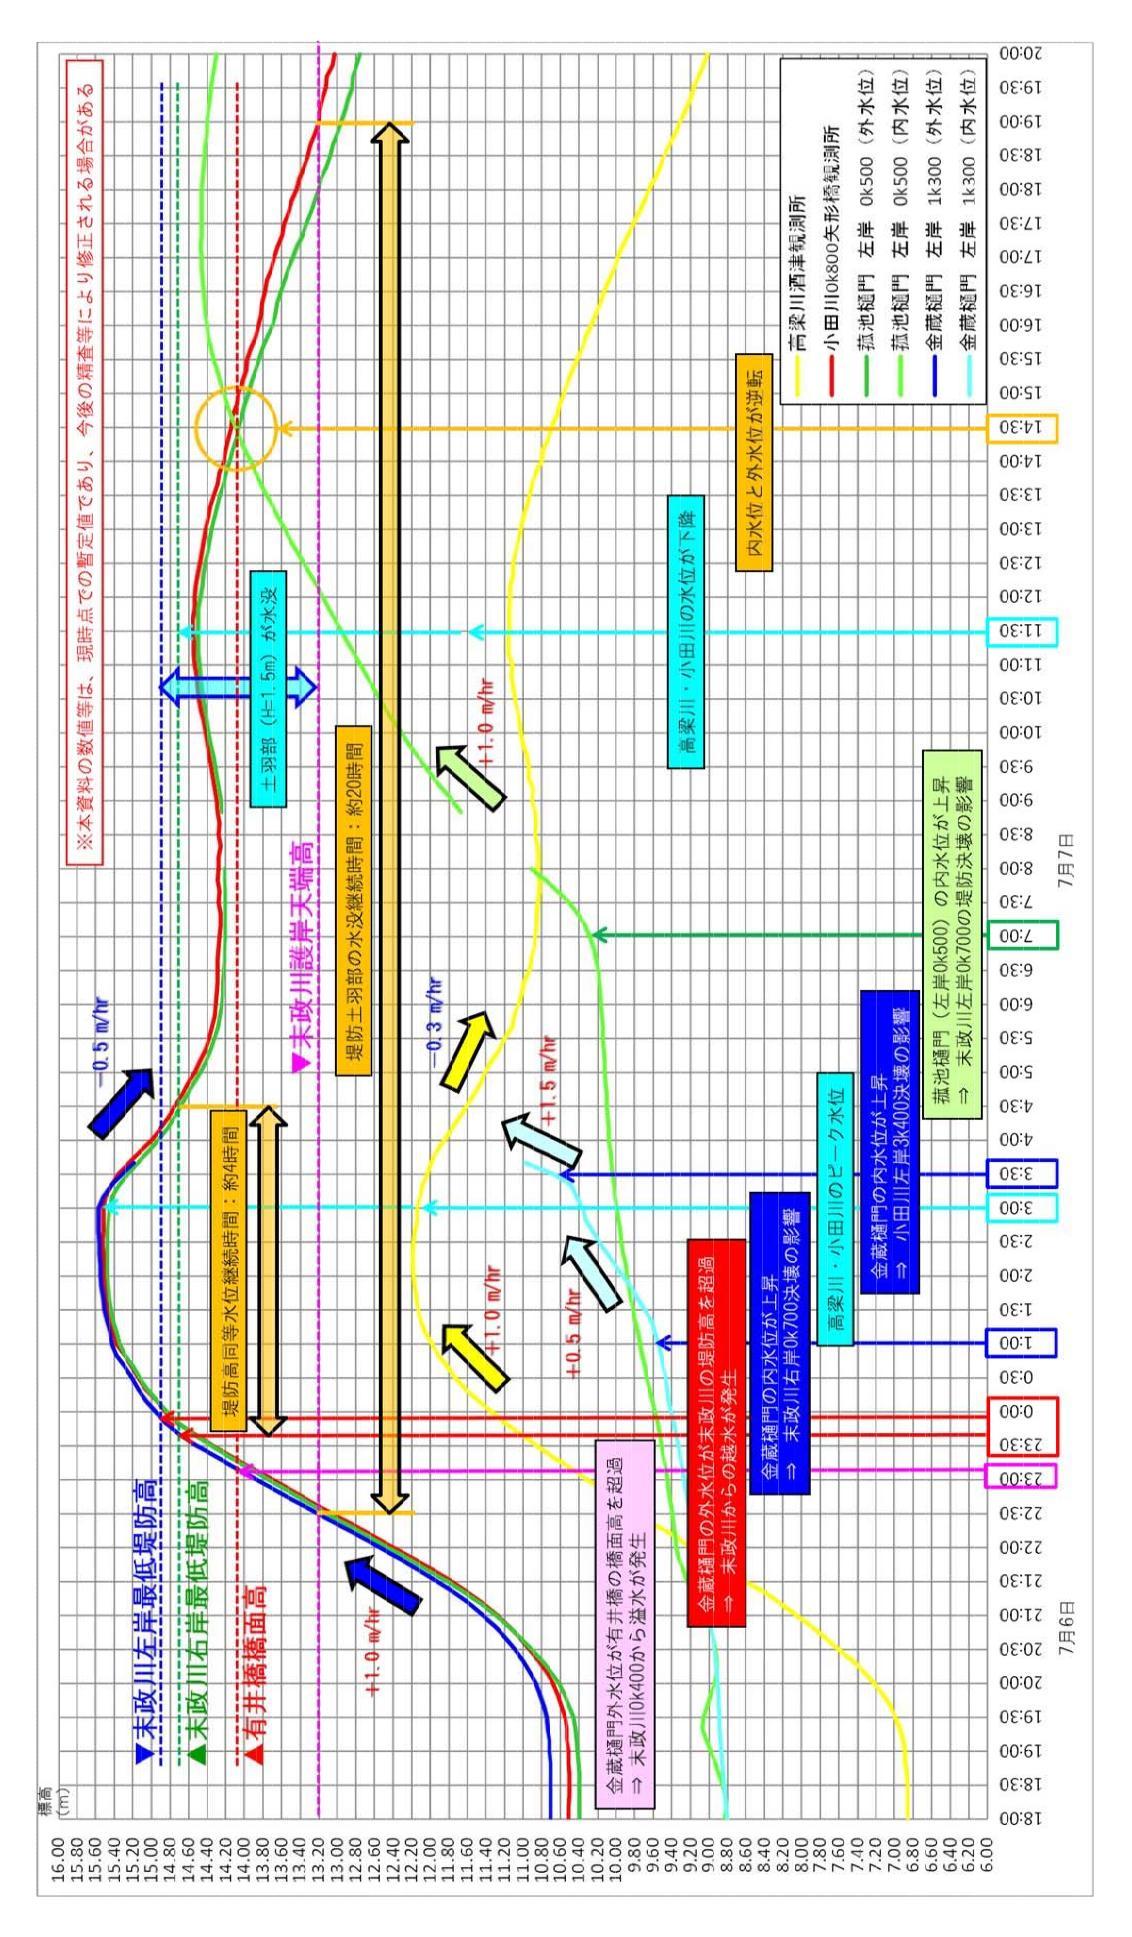
9.12 高梁川及び小田川の時系列水位変化

- 高梁川の背水影響により小田川の水位が上昇し、二次支川の末政川も同様に背水影響により水位が上昇している。
- 7月6日の20:00頃から高梁川及び小田川の水位は、1時間に1mと急上昇し、7月7日 の2:00頃にピーク水位を記録している。
- 末政川 0k400 の橋梁部からの溢水、及び末政川右岸 0k700 の堤防決壊による水位低下が 生じている可能性はあるものの、末政川は、7月7日 0時頃から4時頃までの約4時間 にわたり堤防高と同等の水位が継続していたと推定される。
- 末政川の護岸天端高は 13.20m で施工されており、その高さを超える水位が継続したと推定される時間は約 20 時間に及んだと推定される。
- 7月7日14:30頃には、小田川の水位と氾濫域の内水位が逆転している。

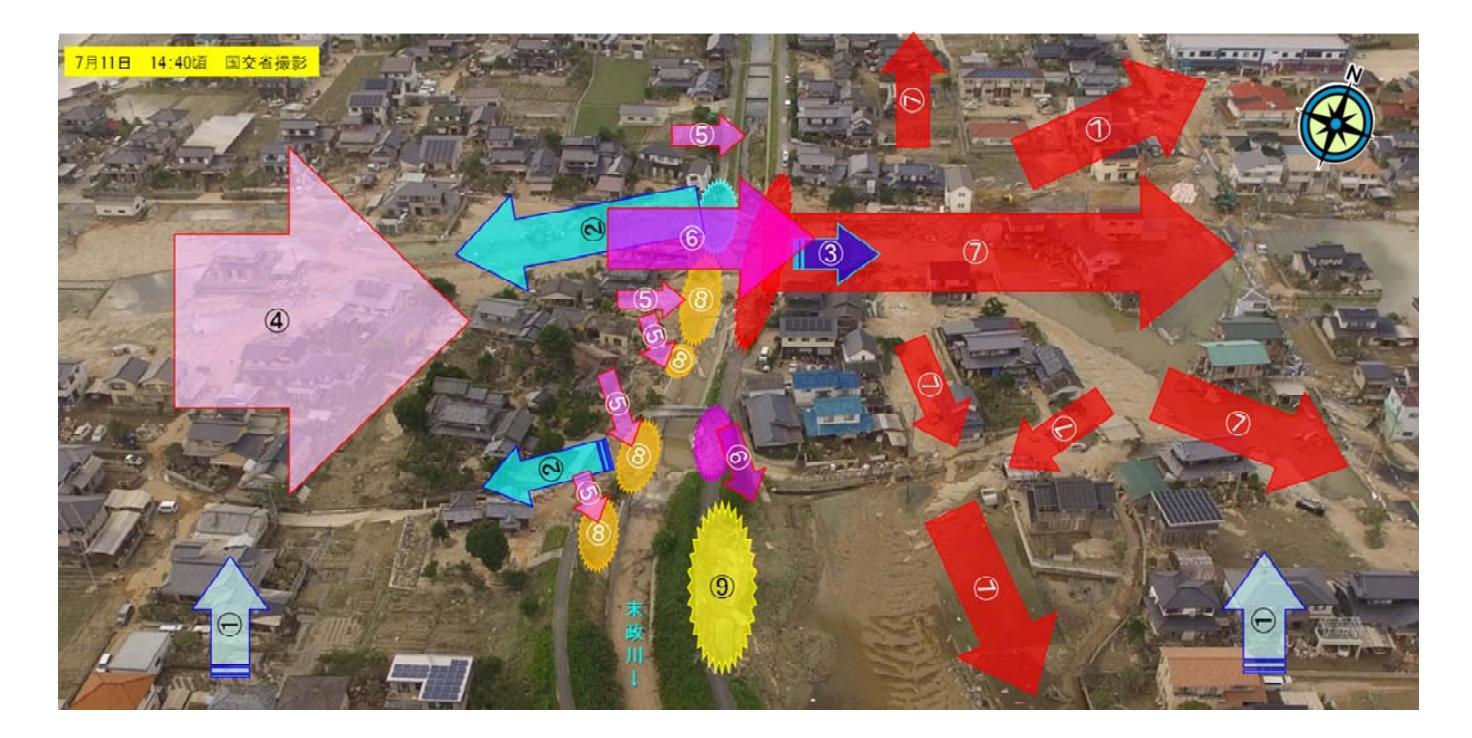
図 9.13 被災メカニズム

⑩小田川の水位上昇による背水影響により、末政川の水位が上昇

①末政川 0k400 の橋梁部の溢水が発生 ⇒ 末政川左右岸の堤内地側へ浸水が拡大

②末政川右岸側の堤防が低い箇所から越水が発生 ⇒ 西側へ浸水が拡大 ⇒ その後堤防が

⑤小田川決壊による氾濫流が末政川右岸堤防を宅地側から越水 ⇒ 末政川に氾濫流が合流
 ⑥小田川決壊による氾濫流の水位上昇により末政川左岸から再度越水 ⇒ 東側へ浸水が拡大
 ⑦氾濫流による越水、末政川右岸堤防決壊箇所からの水流に耐えきれず、末政川左岸の堤防が 決壊 ⇒ 東側へ浸水範囲がさらに拡大

- ⑧末政川左岸の決壊 ⇒ 左右岸で水位差が発生 ⇒ 末政川右岸の氾濫流の流速が増大 ⇒ 末政 川右岸の護岸が川側に向かって倒壊
- ⑨末政川左岸下流の堤防が、堤体への河川水の浸透及び内水氾濫の影響により弱体化 ⇒ 裏法 すべりが発生

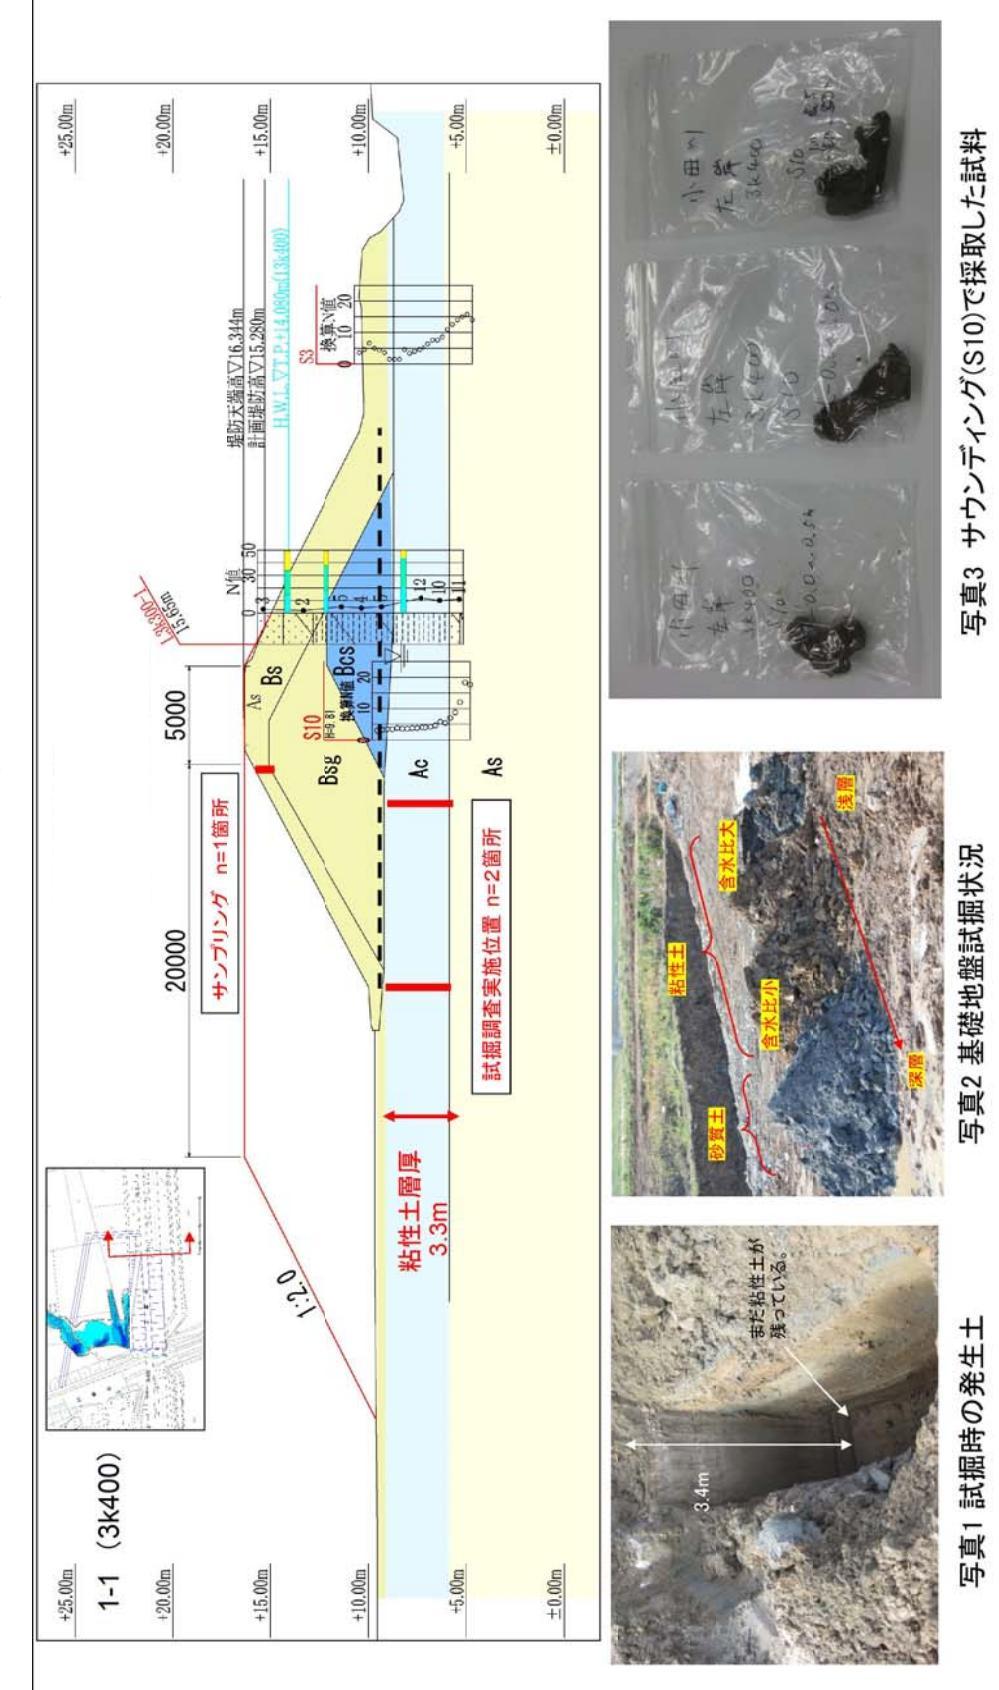
平成 30 年 11 月に、追加ボーリング調査およびサウンディング調査を実施し、「①粘性土が 3m 程度確認」、「②粘性土の強度が十分に確認できる。」 の結果を得た。

ボーリング調査直後の平成 30 年 12 月に基礎地盤の試掘調査を行い、ボーリング調査箇所以外でも粘性土が 3m 確認できた。 基礎地盤の粘性土は、地表面の含水比が高く、降雨の影響を受けているものと想定できるが、下部層の含水比は小さい。 当該箇所は、粘性土の層厚が一様に 3m 程度分布していることが想定でき、浸透による盤ぶくれの危険性は少ない。

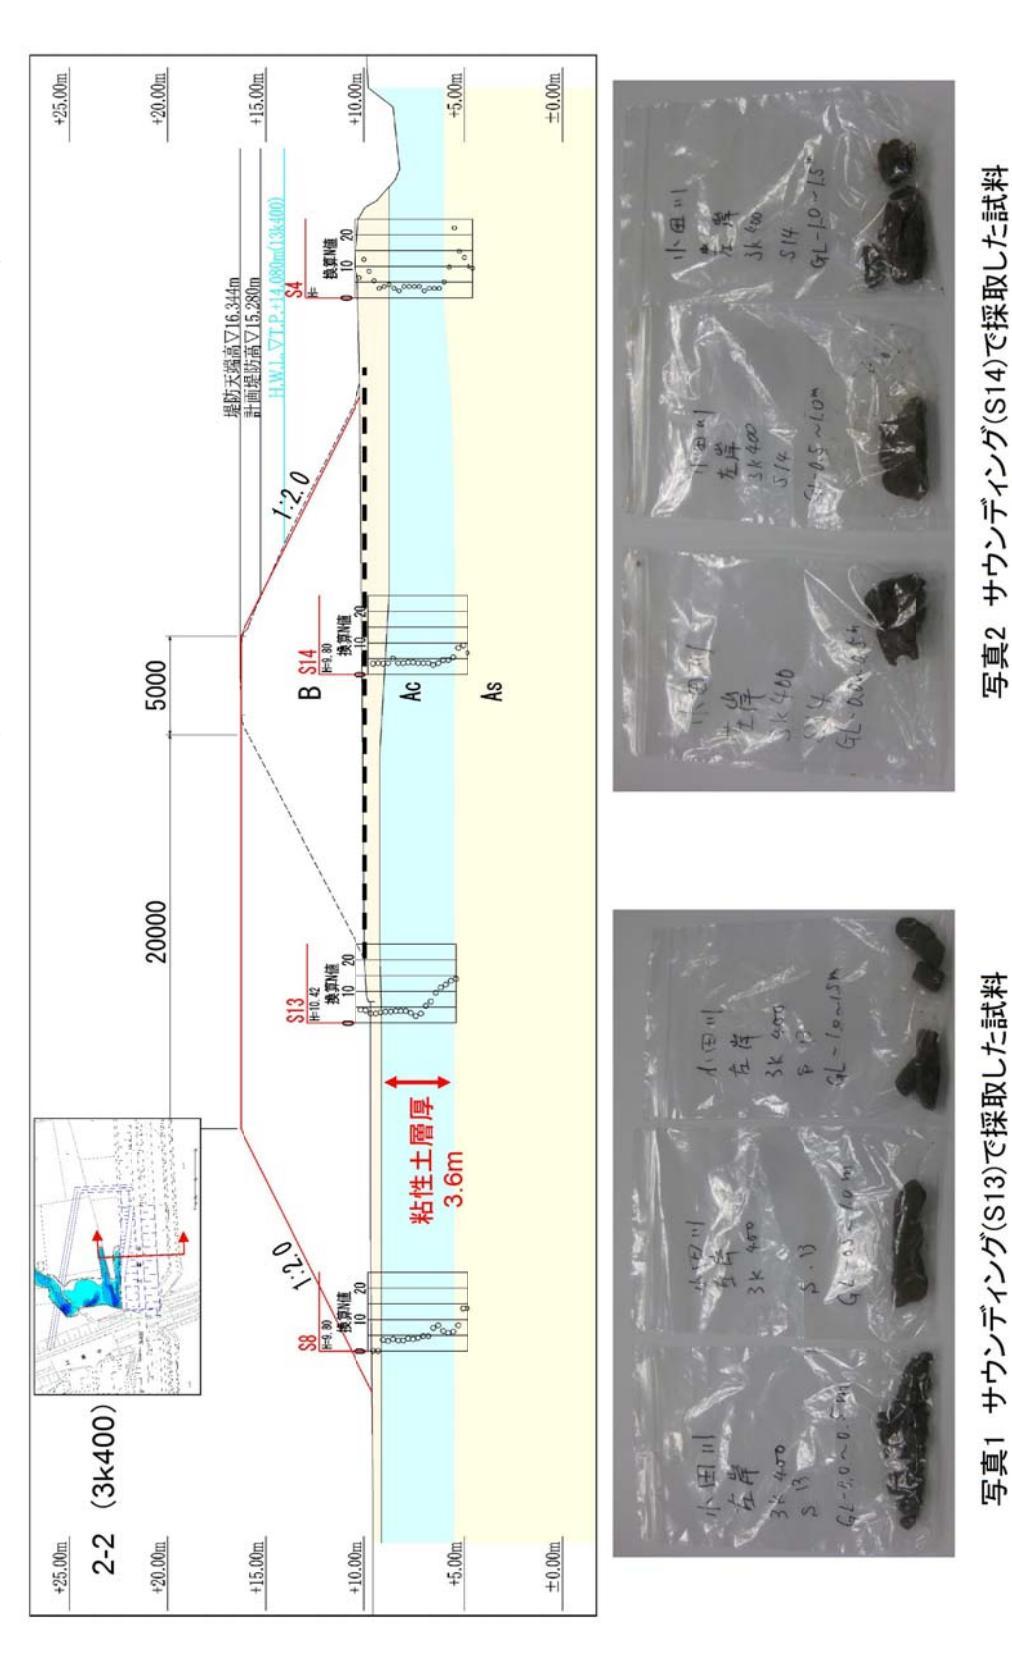
平成 30 年 11 月にサウンディング調査を実施し、「①粘性土が 3m 程度確認」、「②粘性土の強度が十分に確認できる。」の結果を得た。 サウンディングで採取した土砂は粘性土であることを目視確認した。

浸透による盤ぶくれの危険性は少ない。 当該箇所は、粘性土の層厚が一様に 3m 程度分布していることが想定でき、

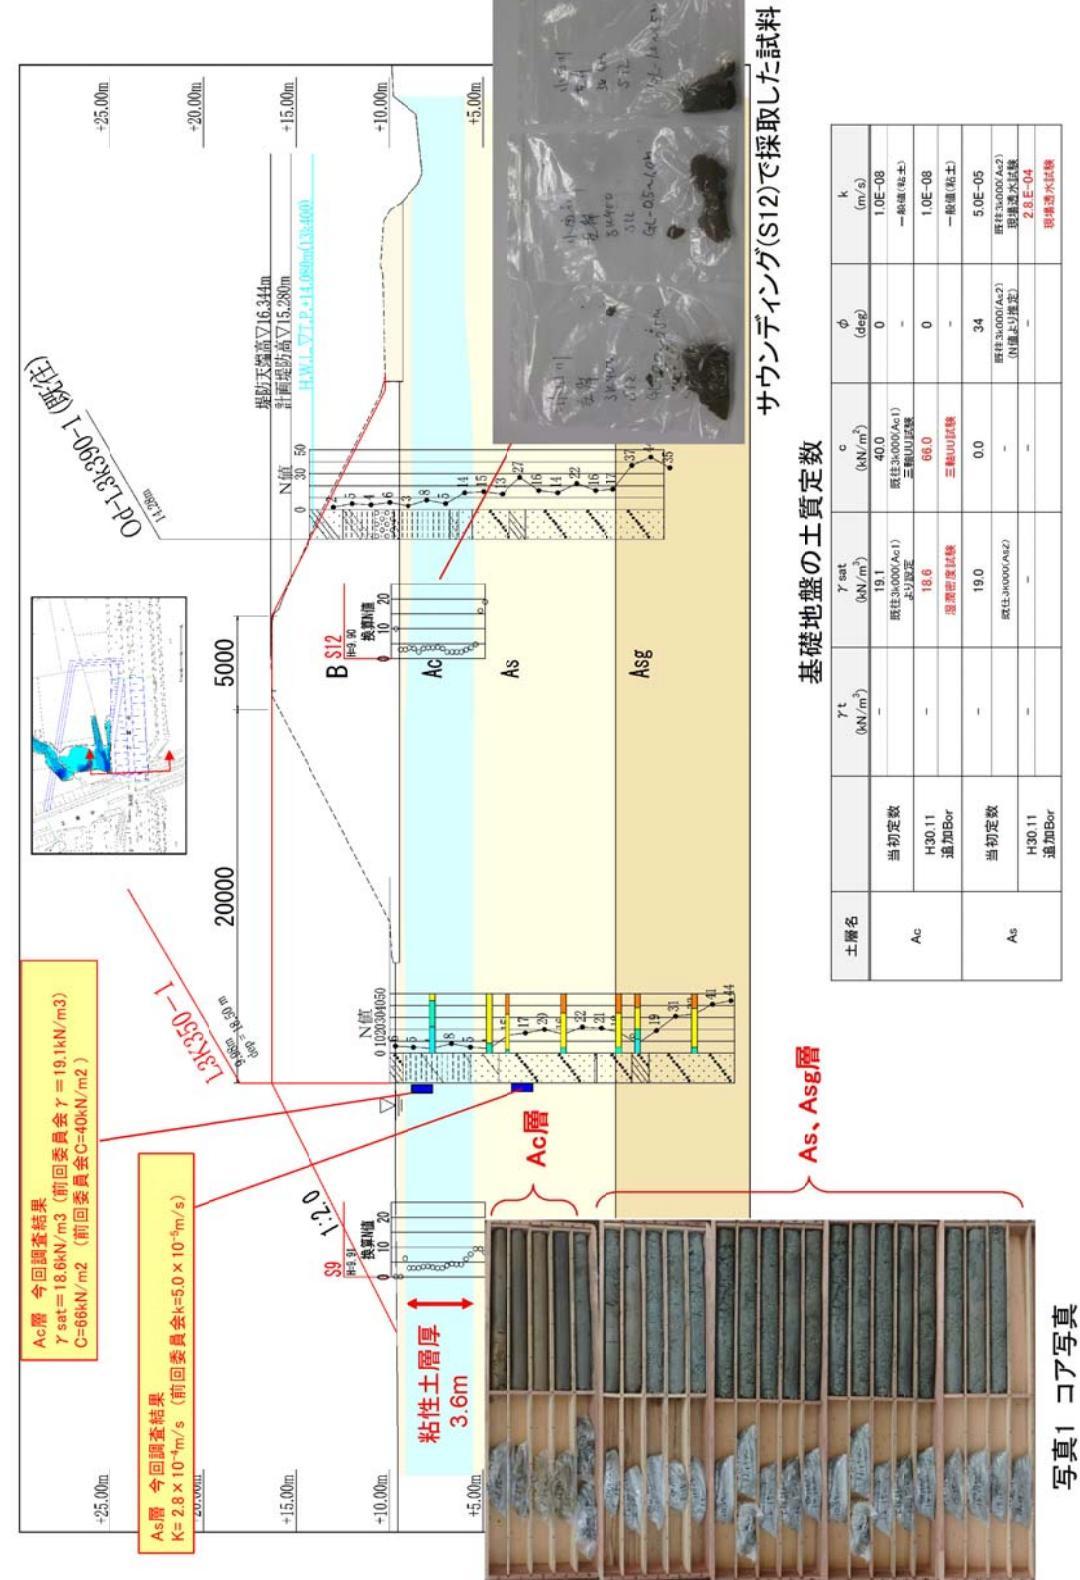
決壊上流側で追加したボーリングのコア確認を行い、上部は 3m 以上粘性土であることを確認した。

Ac 層の粘着力が 66kN/m2 と大きな値を得た。また、As 層の透水係数も大きい。

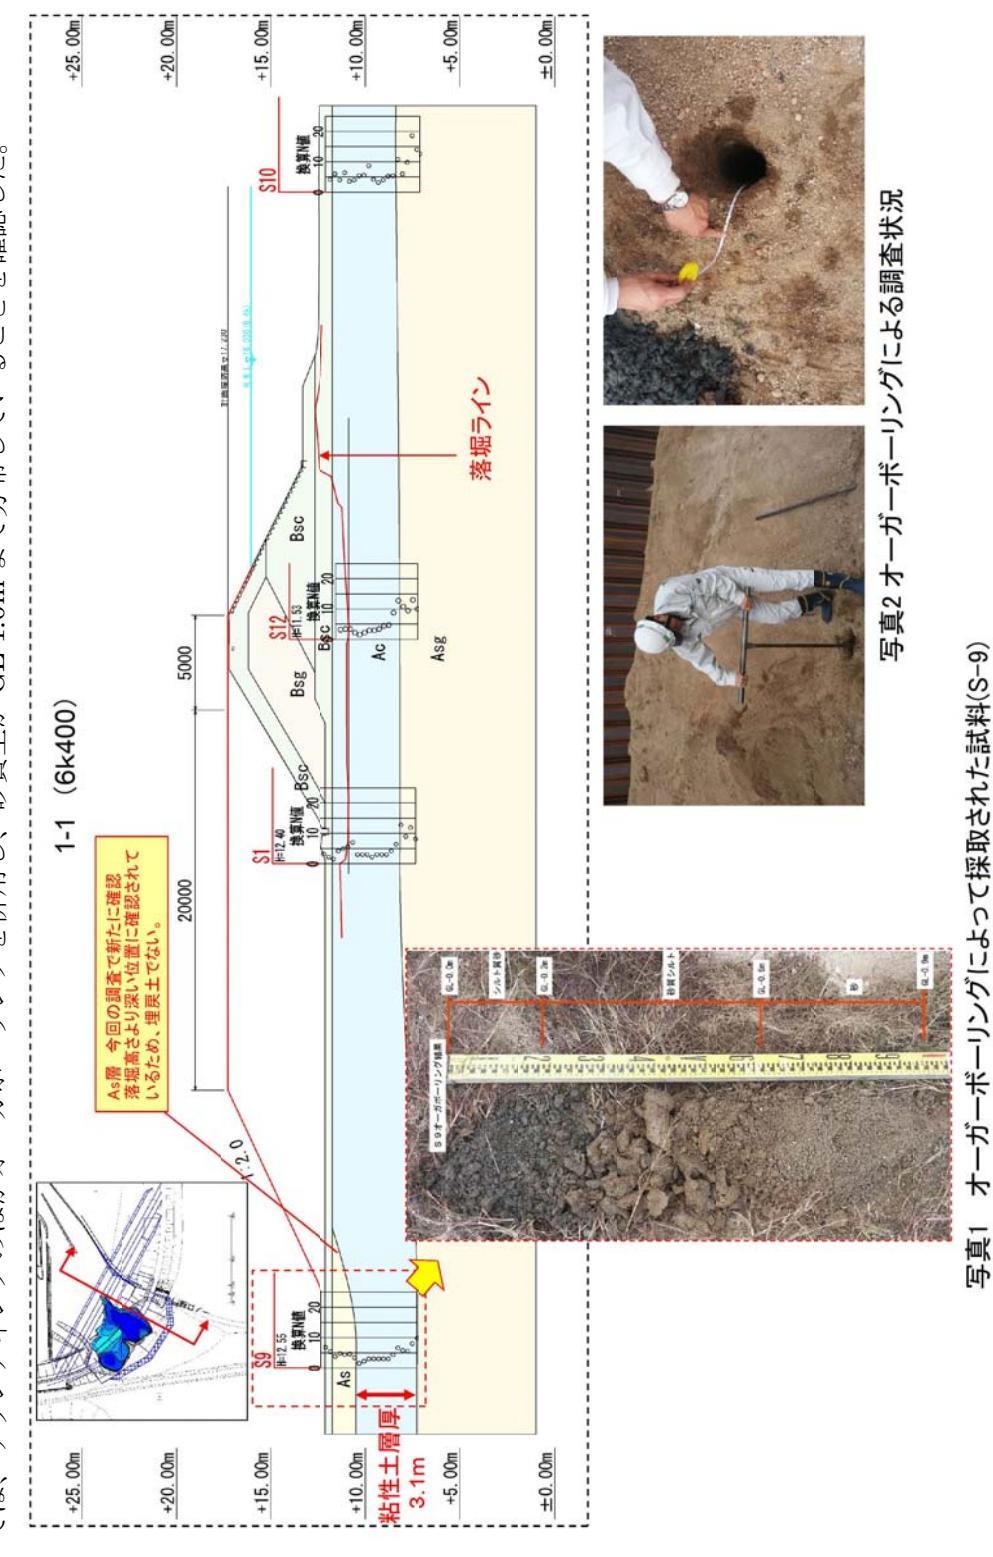
当該箇所は、地表面より粘性土の下面までの層厚が一様に 3m 程度分布していることが想定でき、決壊前堤防法尻部において浸透による盤ぶくれの 危険性は少ない。

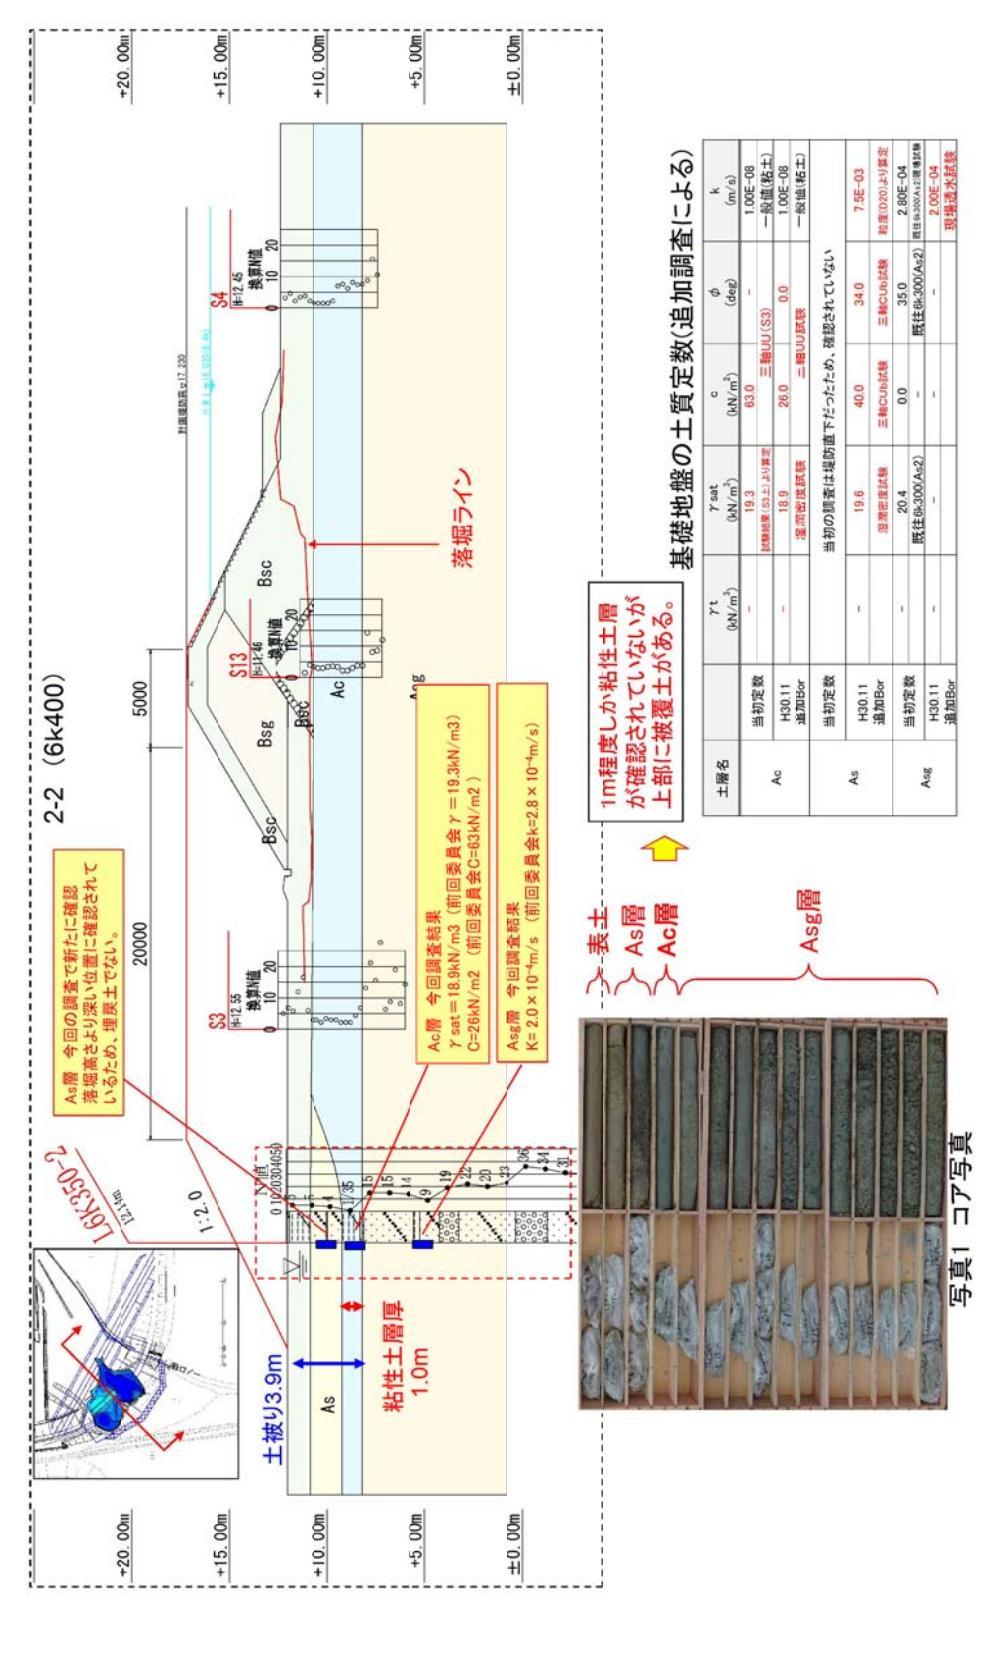
平成 30 年 11 月に川裏側で追加ボーリング調査およびサウンディング調査を実施し、「①粘性土の下面深度 3m 程度確認」の結果を得た。 浸透による盤ぶくれの危険性は少ない。 基礎地盤の粘性土 Ac 層の上位に、地下水面が確認されるが、降雨の影響などを受けてた宙水と想定できる。 当該箇所は、地表面より粘性土の下面までの層厚が概ね 3m 程度分布していることが想定でき、 追加ボーリングでは、砂質土が GL-3.0m 程度まで分布していることを確認した。落堀より深い位置までに分布しており、埋戻土ではない。

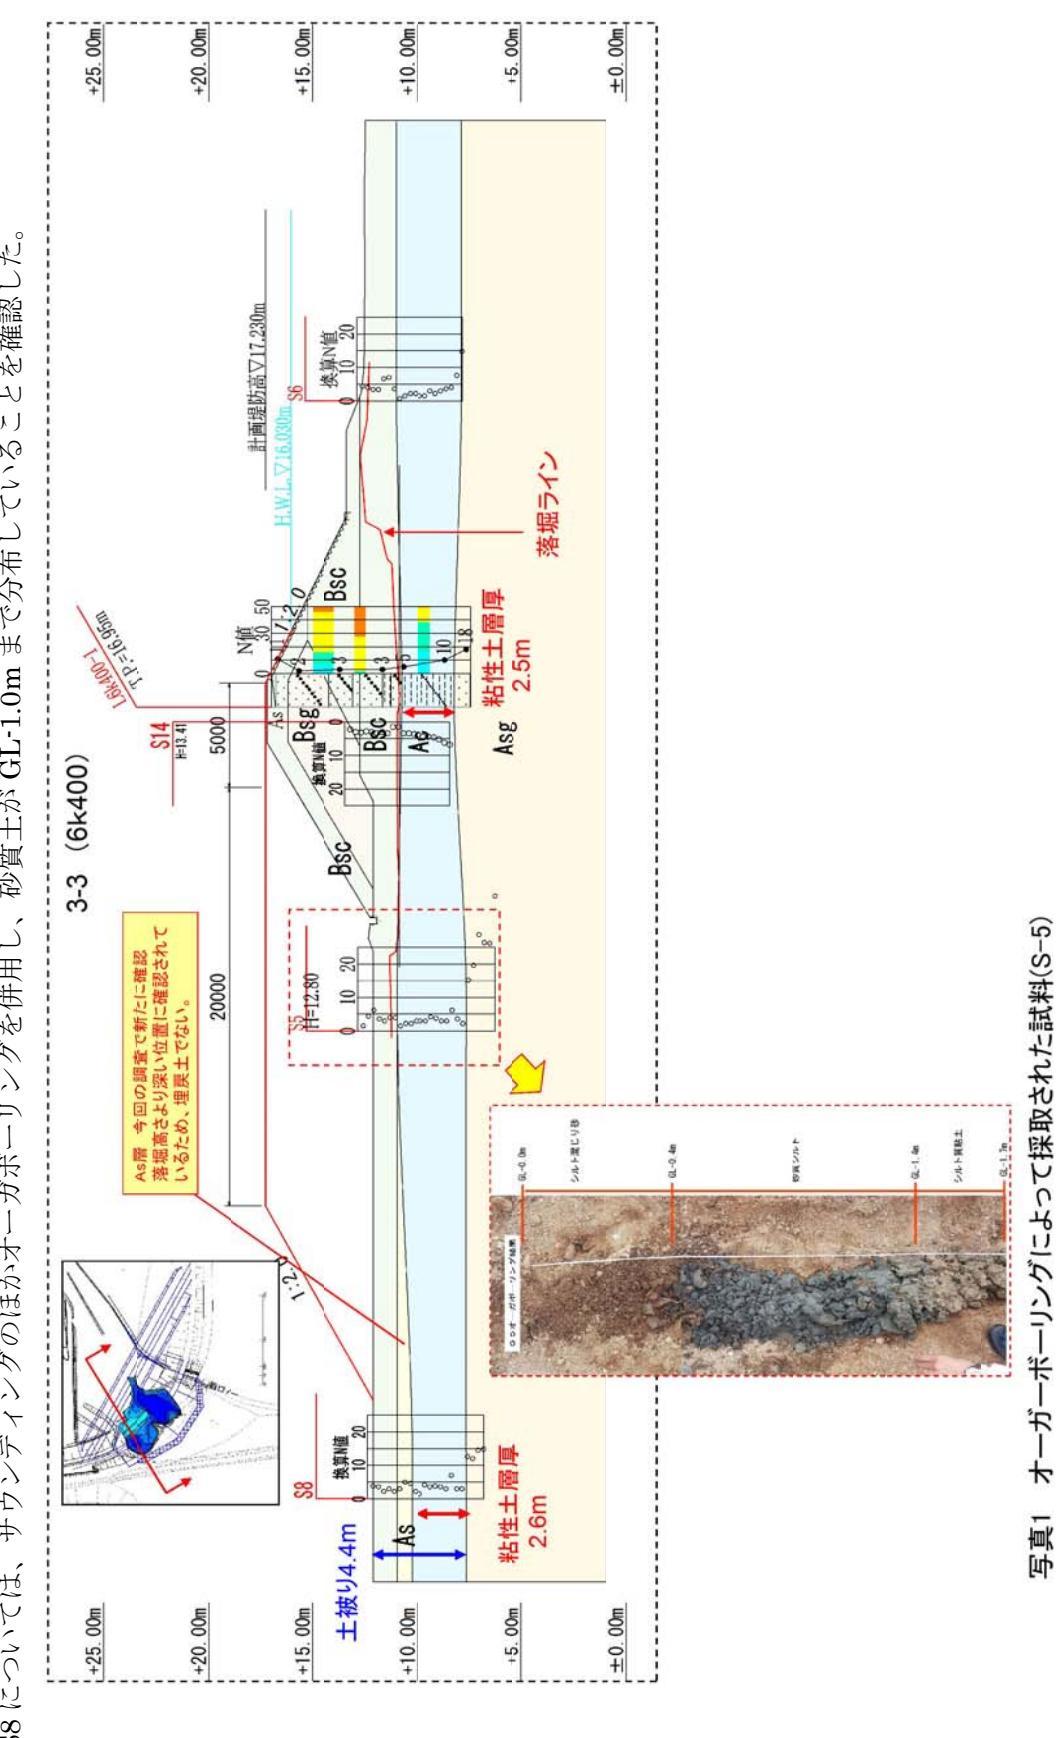
(3) 3-3断面

当該箇所は、地表面より粘性土の下面までの層厚が一様に 3m 程度分布していることが想定でき、浸透による盤ぶくれの危険性は少ない。 S8 については、サウンディングのほかオーガボーリングを併用し、砂質土が GL-1.0m まで分布していることを確認した。 基礎地盤の粘性土 Ac 層の上位に、地下水面が確認されるが、降雨の影響などを受けてた宙水と想定できる。

基礎地盤において、十分な厚さで連続した粘性土層の分布を確認したため、基盤漏水対策の必 要性は低い。砂質土について川裏側に部分的に存在し、連続性がないため、基盤漏水に関して問 題はない。

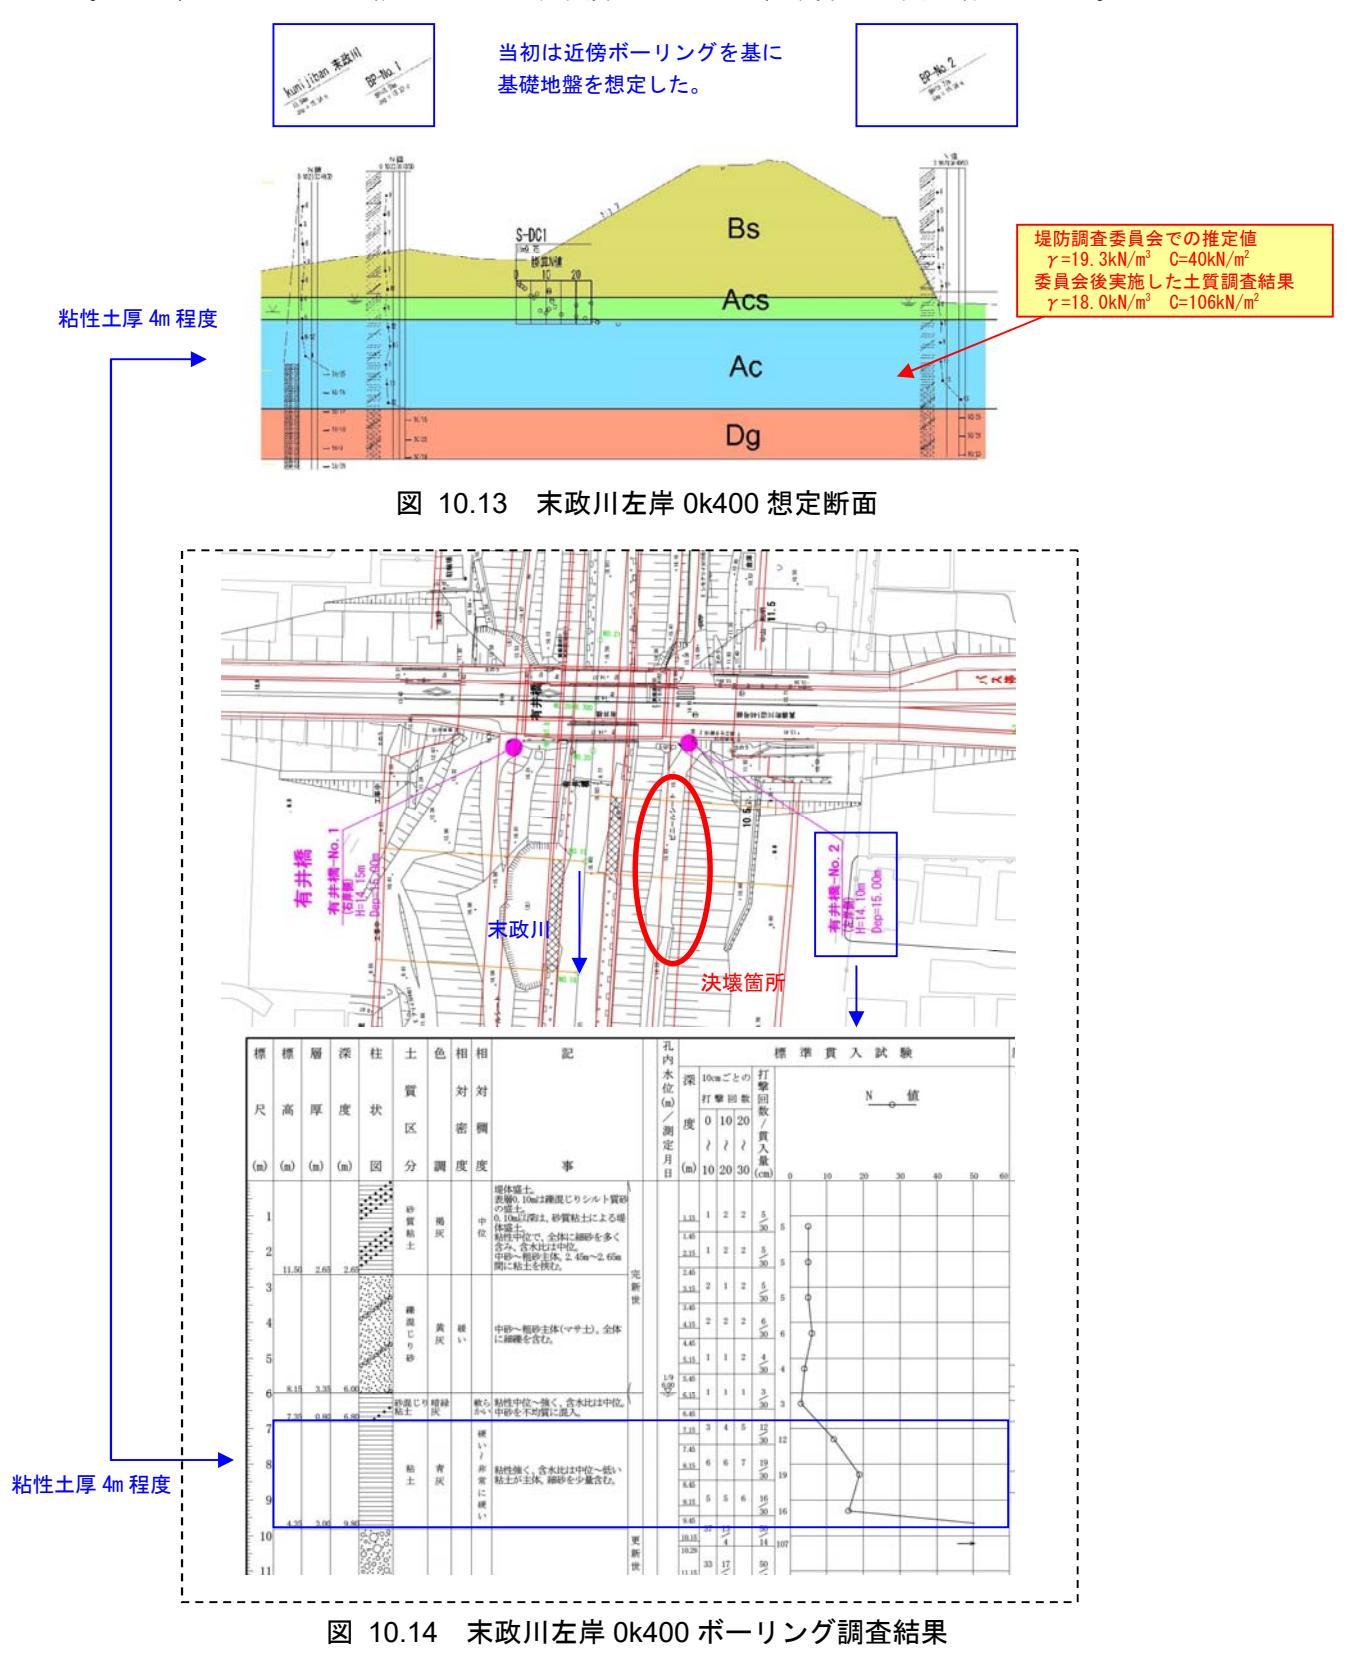
10.2.3 末政川左岸 0k400

堤防決壊後、本復旧設計を行うために近傍でボーリング調査を実施した。 その結果、当初想定通り、基礎地盤状況は当初想定していた基礎地盤状況と相違ないことを確認 した。なお、基礎地盤には粘性土が 4m 程度分布しており、十分な強度を有している。

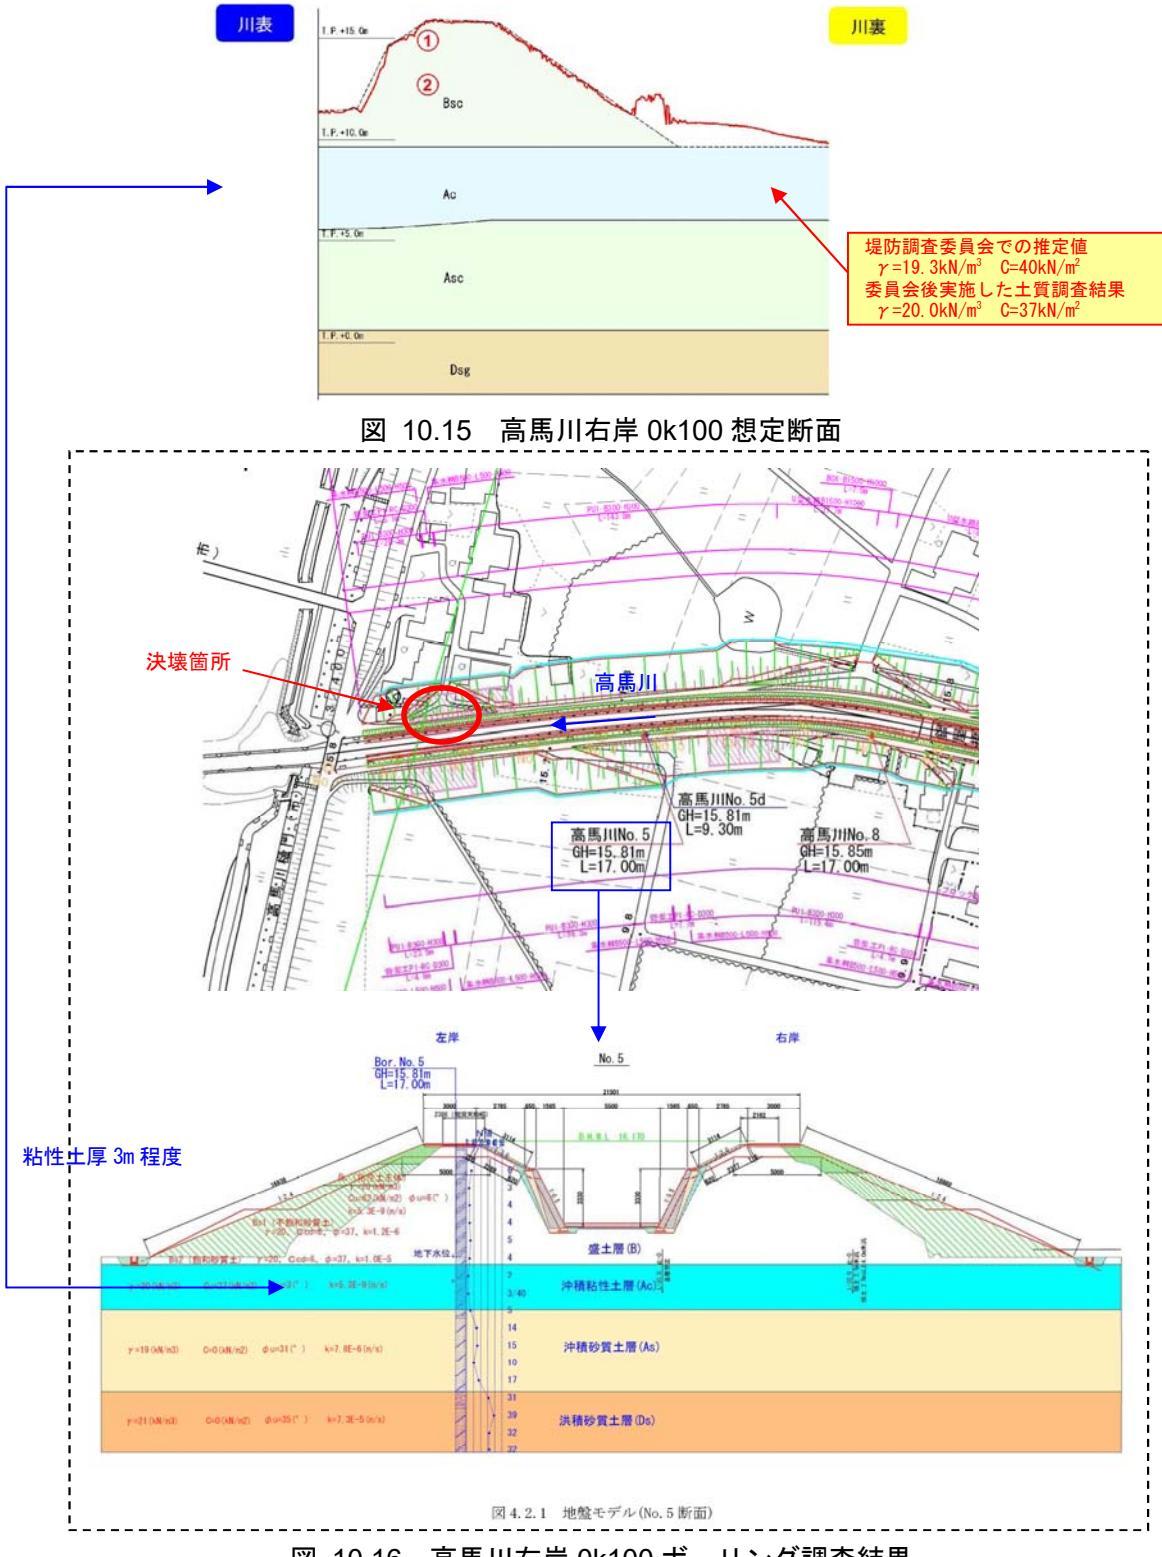
図 10.16 高馬川右岸 0k100 ボーリング調査結果

堤防決壊後、本復旧設計を行うために近傍でボーリング調査を実施した。 その結果、当初想定通り基礎地盤状況は当初想定していた基礎地盤状況と相違ないことを確認した。基礎地盤には粘性土が 3m 程度連続的に分布しており、十分な強度を有している。

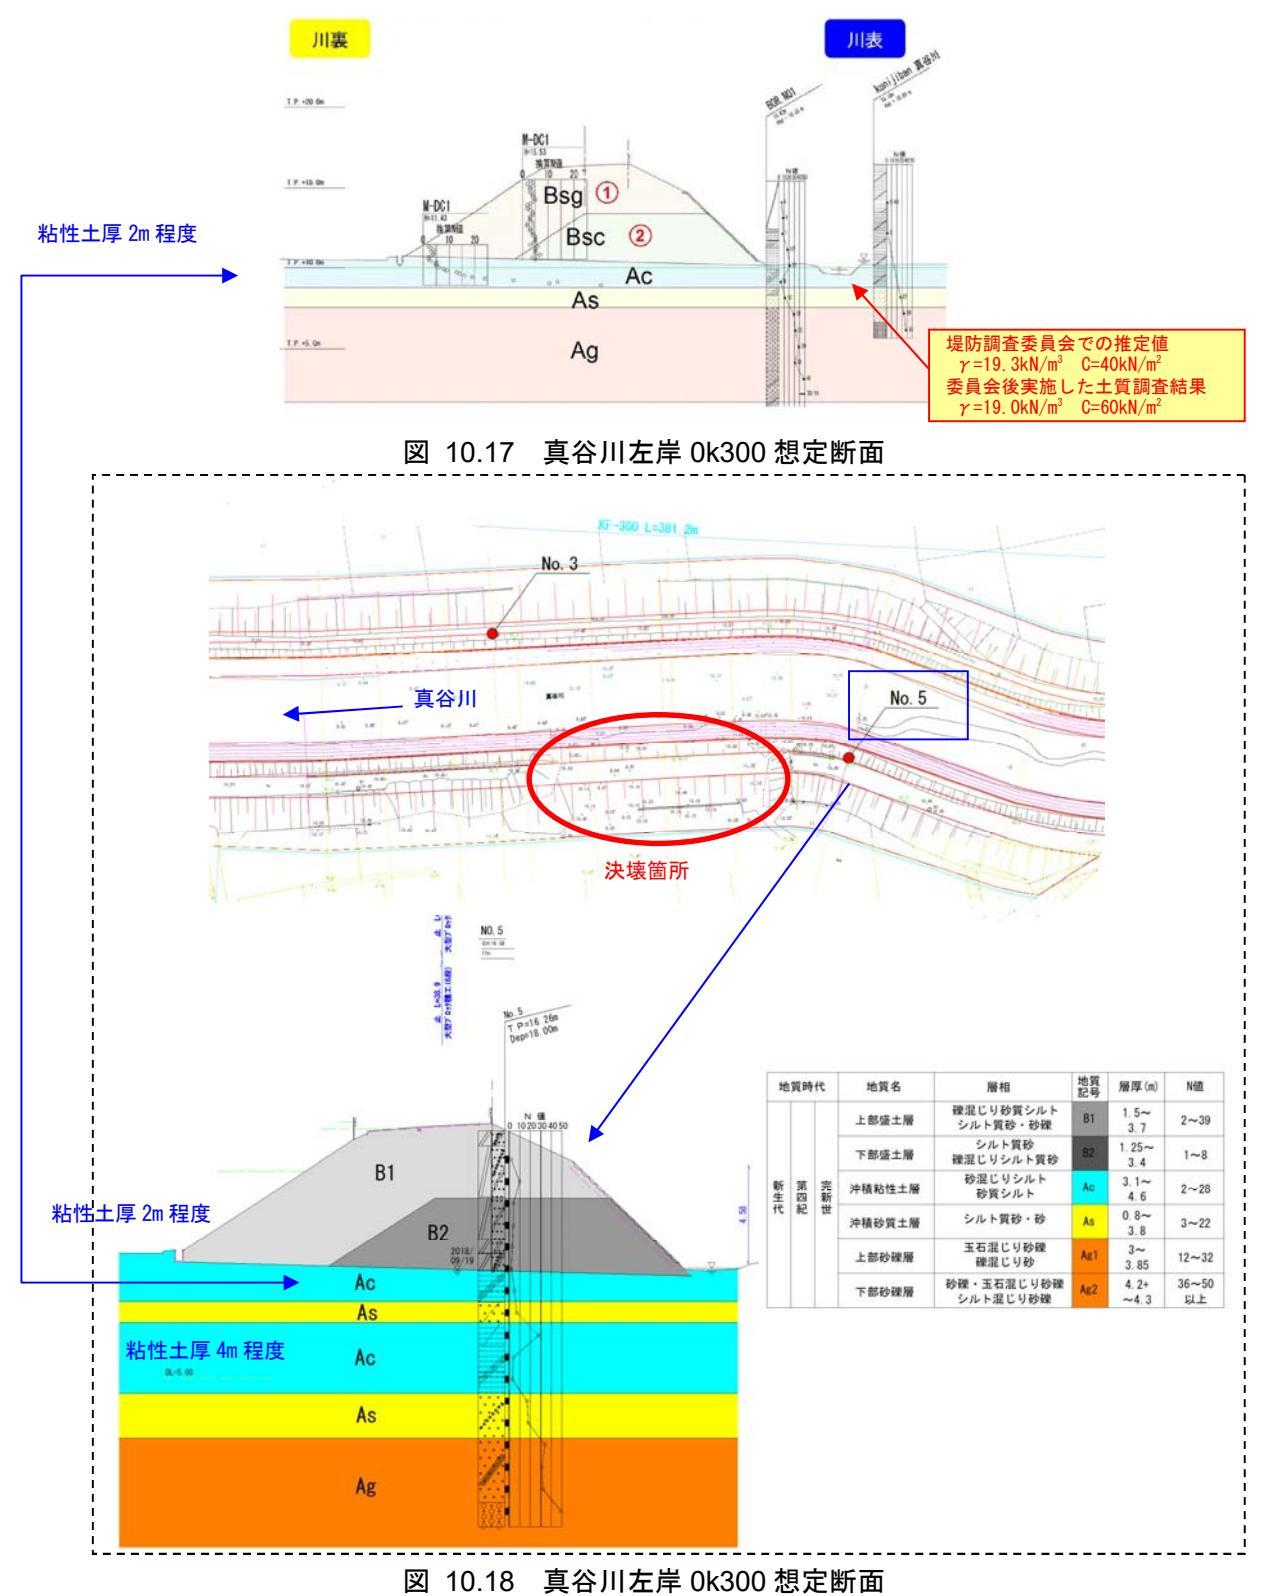
10.2.5 真谷川左岸 0k500

堤防決壊後、本復旧設計を行うために近傍でボーリング調査を実施した。

その結果、当初想定通り、基礎地盤状況は当初想定していた基礎地盤状況と相違ないことを確認 した。基礎地盤には粘性土が 2m 程度分布しており、十分な強度を有している。また、下部にも 層厚 4m 程度の粘性土が確認されたが、堤体の安全性において大きな影響はない。
