平成30年7月豪雨による中国地方整備局管内の出水概況 【第2報】 7月13日(金) 14時現在

国土を**整**え、全力で**備**える
国土交通省
中国地方整備局 河川部

平成30年7月豪雨の出水概要

平成30年7月豪雨による被災状況(高梁川水系小田川)

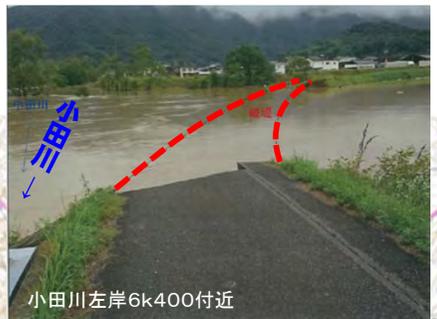
【堤防の決壊】 L=約50m
左岸6k400付近
岡山県倉敷市真備町
尾崎地先

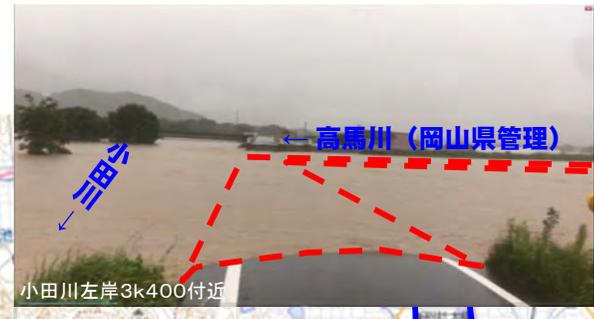
【堤防の決壊】 L=約100m
左岸3k400付近
岡山県倉敷市真備町
箭田地先

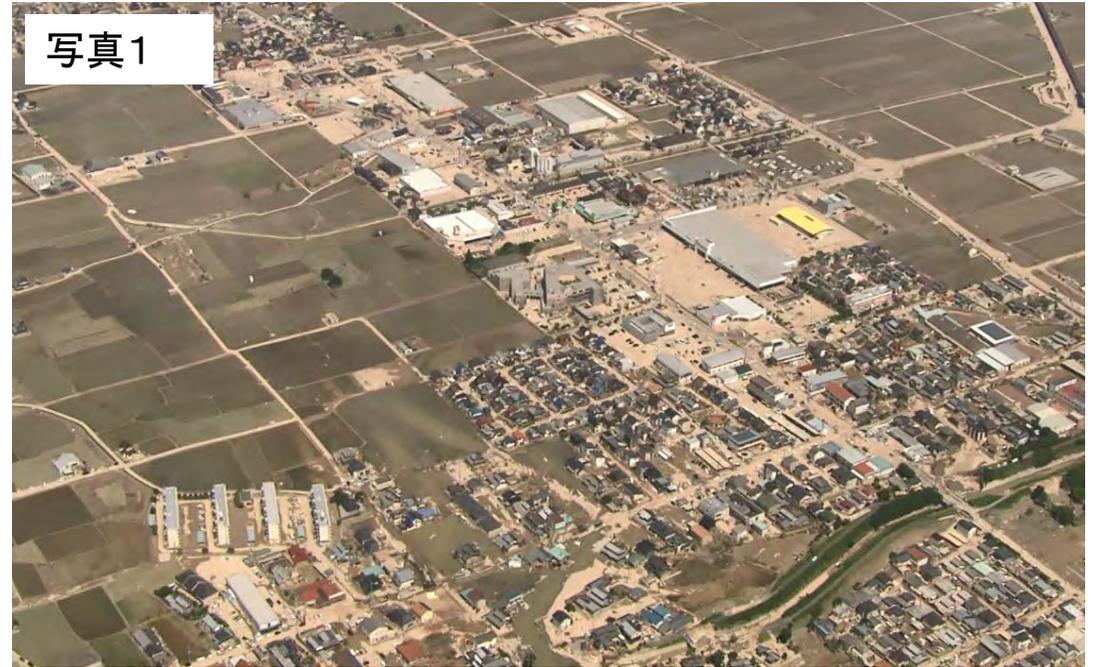
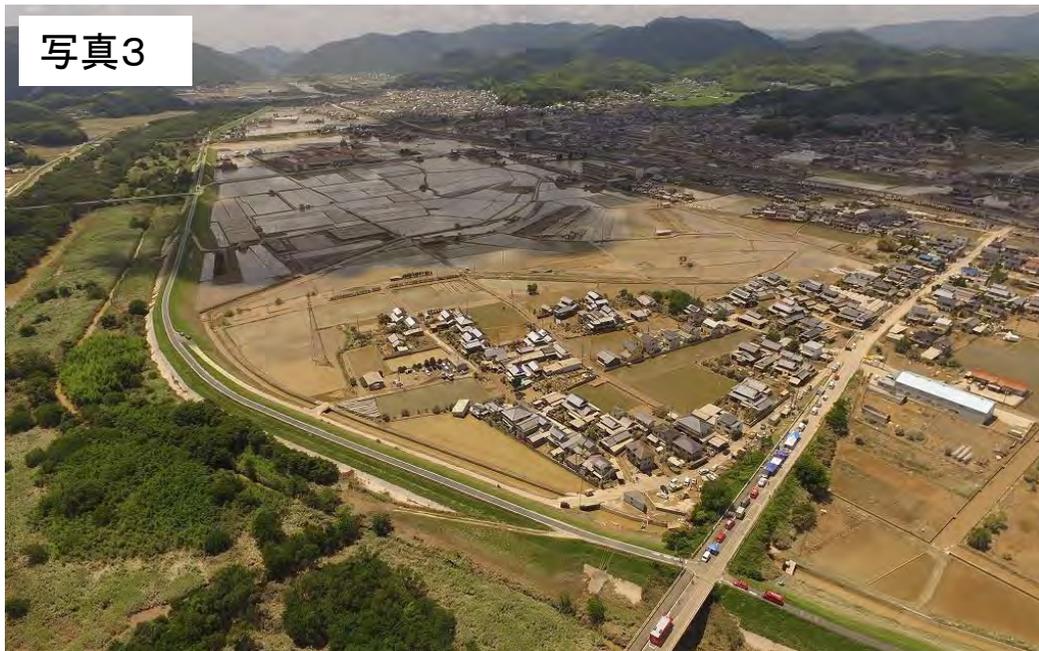
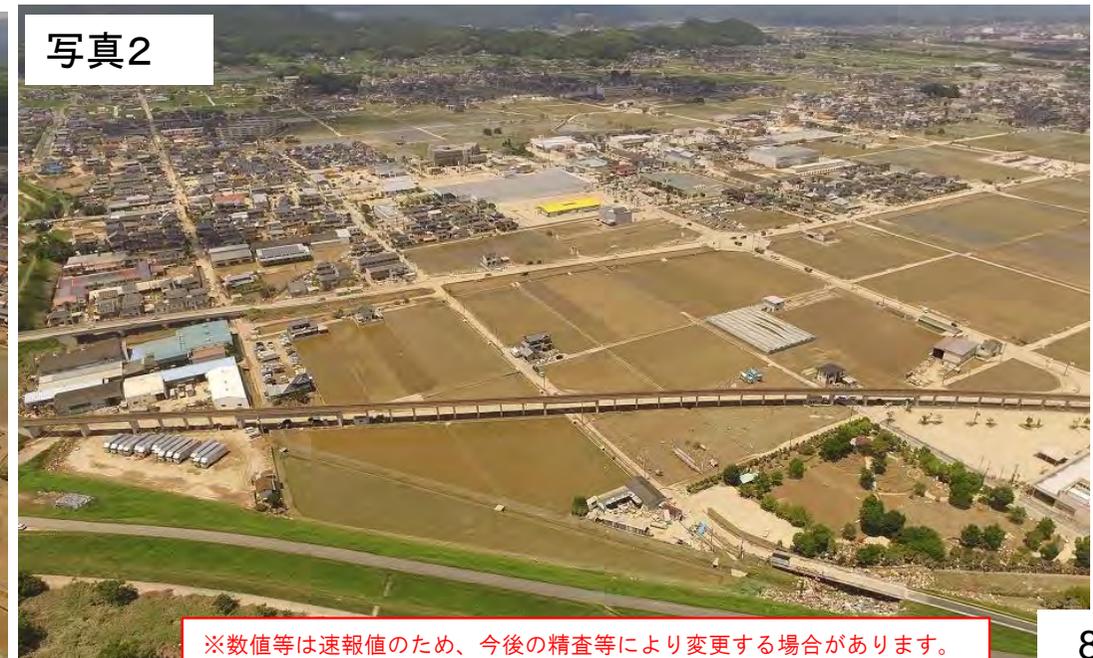
平成30年7月豪雨による浸水区域と排水状況(高梁川水系小田川)

※7/10PM 撮影

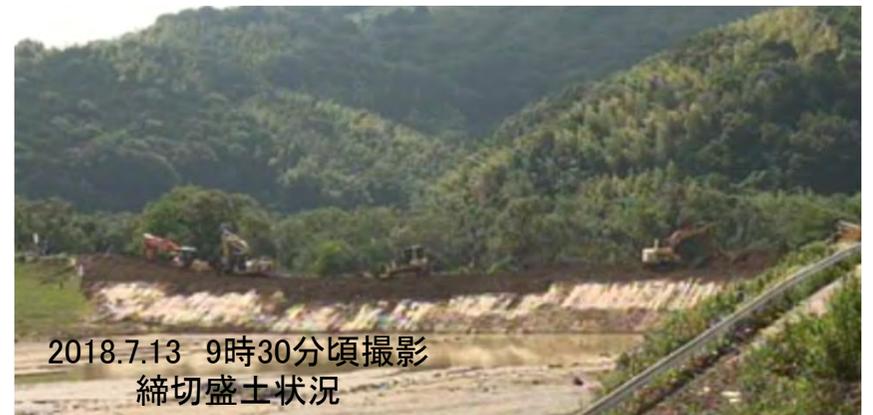
小田川3k400左岸

・小田川左岸3k400付近(岡山県倉敷市真備町箭田地先)の堤防締切盛土の進捗
61%(盛土量) 7月13日5:00時点

〔堤防締切盛土のイメージ〕

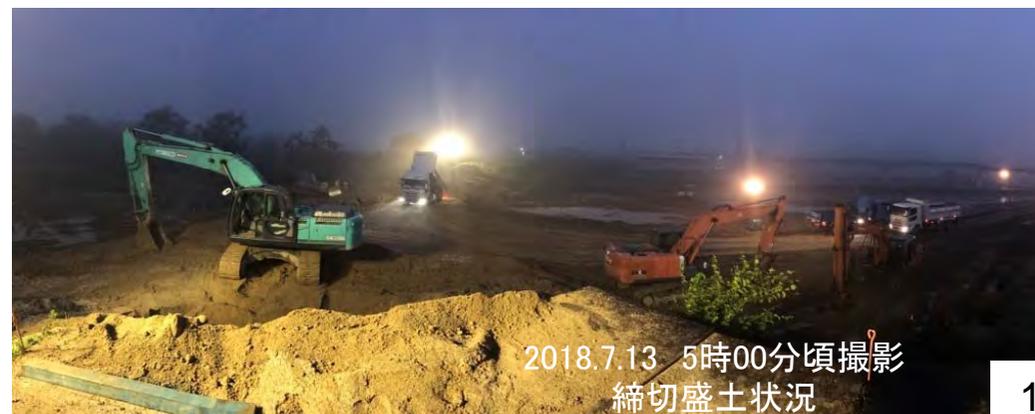
小田川6k400左岸

・小田川左岸6k400付近(岡山県倉敷市真備町尾崎地先)の堤防締切盛土の進捗
74%(盛土量) 7月13日5:00時点

〔堤防締切盛土のイメージ〕

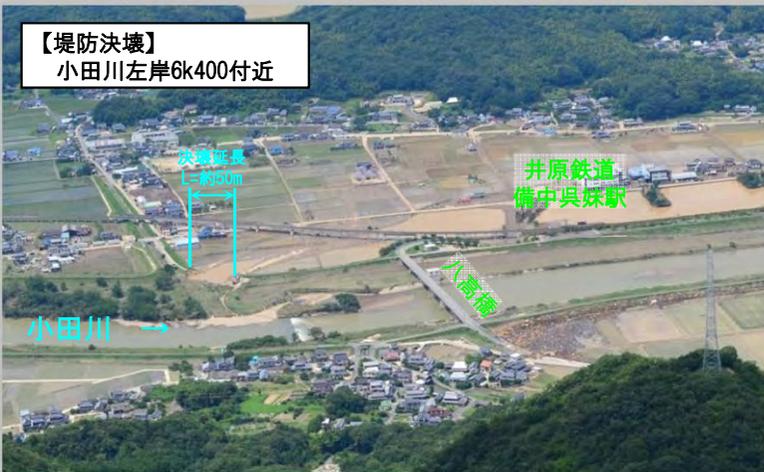
『小田川堤防調査委員会』による現地調査(高梁川水系小田川)

- 平成30年7月豪雨により、高梁川水系小田川沿川の倉敷市真備町^{まび}一带において甚大な浸水被害が発生しました。
- 小田川の直轄管理区間では、左岸3k400付近(真備町^{まび} 箭田地区^{やた} 高馬川合流点^{たかま})、左岸6k400付近(真備町^{まび} 尾崎地区^{おさき})において堤防が決壊しました。
- 中国地方整備局では、小田川において発生した堤防決壊の原因を究明するとともに、今後の堤防復旧工法等について検討を行うため、平成30年7月10日(火)に、専門家による『小田川堤防調査委員会』を設立し、委員による現地調査を実施しました。
- 堤防の本格的な復旧に向け、堤防調査委員会において専門家の助言を得ながら適切な復旧工法を早急に決定します。
