# 平成30年7月豪雨による中国地方整備局管内の出水概況 【第3報】 7月16日(月) 20時現在

# 平成30年7月豪雨の出水概要

# 平成30年7月豪雨による被災状況(高梁川水系小田川)

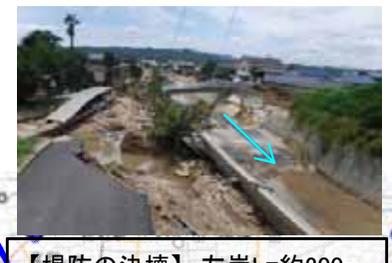
【堤防の決壊】左岸L=約200m  
右岸L=約300m  
末政川左右岸0k700付近(県)

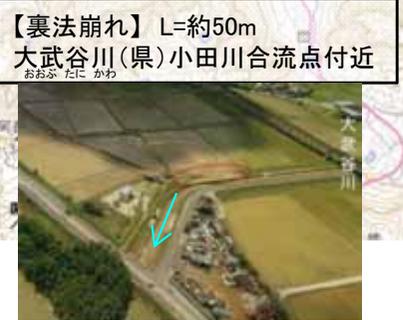
【裏法崩れ】L=約50m  
大武谷川(県)小田川合流点付近

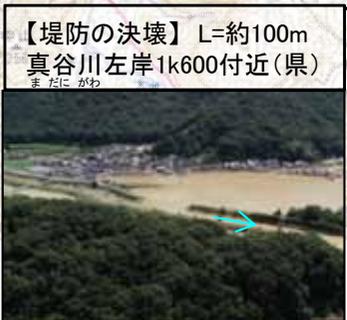
【堤防の決壊】L=約100m  
真谷川左岸1k600付近(県)

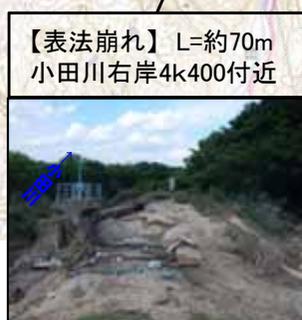
【表法崩れ】L=約70m  
小田川右岸4k400付近
