平成30年7月豪雨 直轄砂防災害関連緊急事業 応急対策位置図

小田川(広島市安佐北区口田南3丁目) 応急対策(導流工、流路工、土石流警報装置、強靱ワイヤーネット)が完了

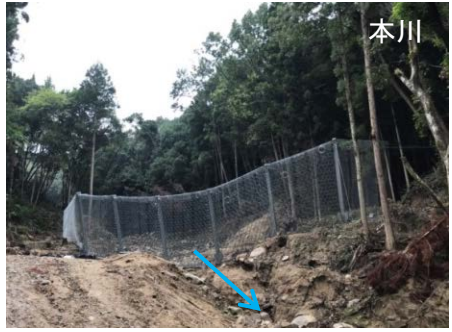
強靱ワイヤーネット設置状況

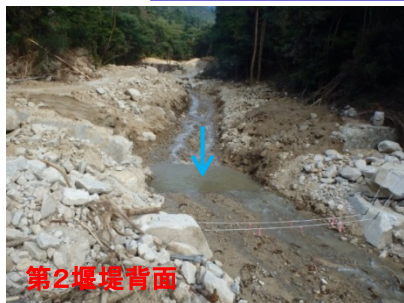
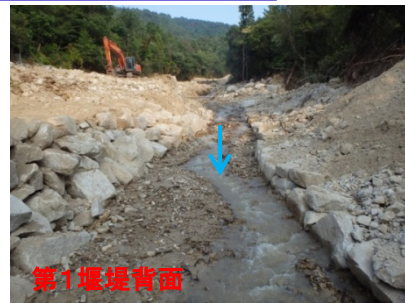
堰堤背面の掘削状況
(流路断面の確保)

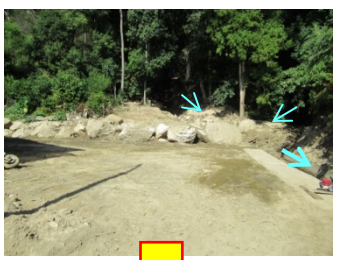
流路工(断面確保)実施状況

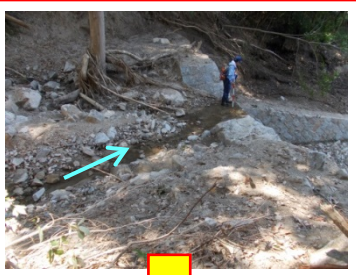
既設堰堤除石状況

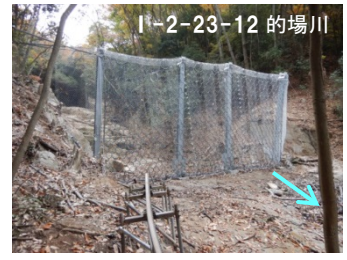
強靱ワイヤーネット設置状況

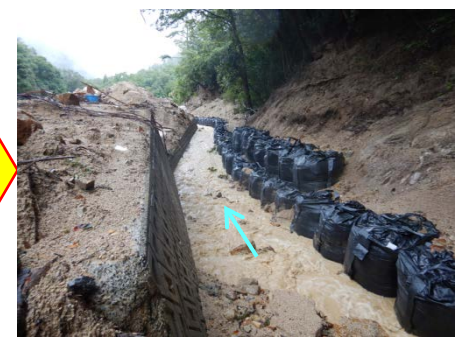
流路工(断面確保)実施状況

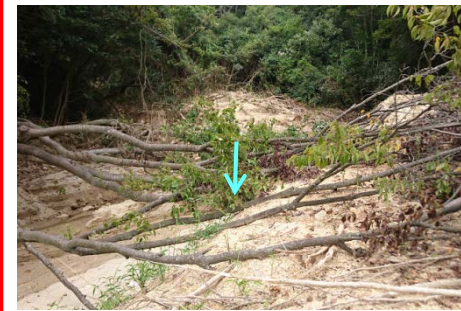
導流工実施状況

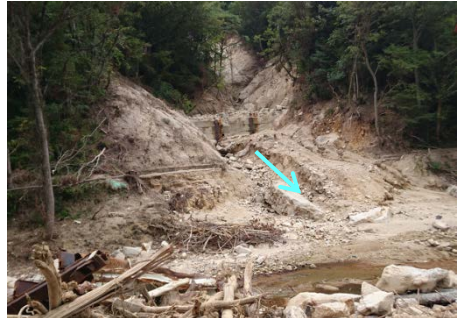
流路工実施状況

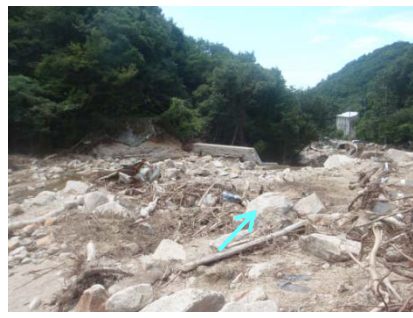
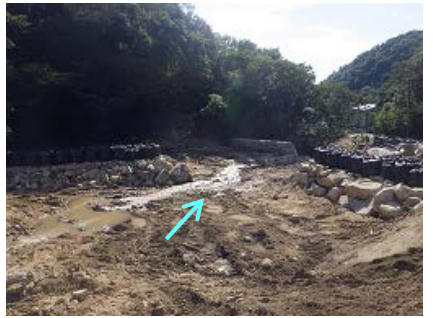
導流工実施状況

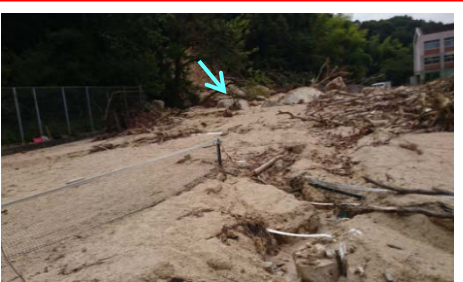
流路工・落石緩衝対策実施状況

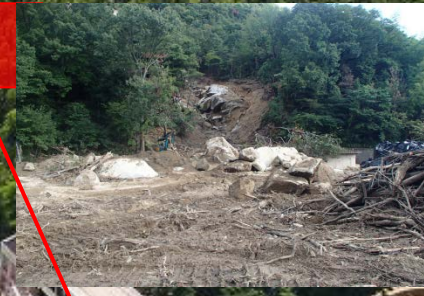
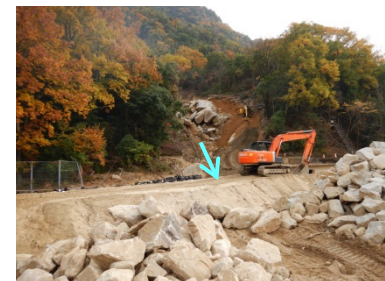
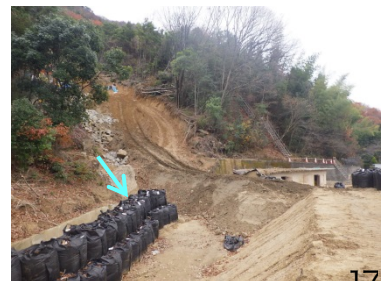
落石緩衝対策・巨石対策実施状況
