## 第2回 尾原ダム湧水対策検討委員会

### 委員会資料

平成23年7月22日

国土交通省中国地方整備局  
出雲河川事務所 尾原ダム管理支所

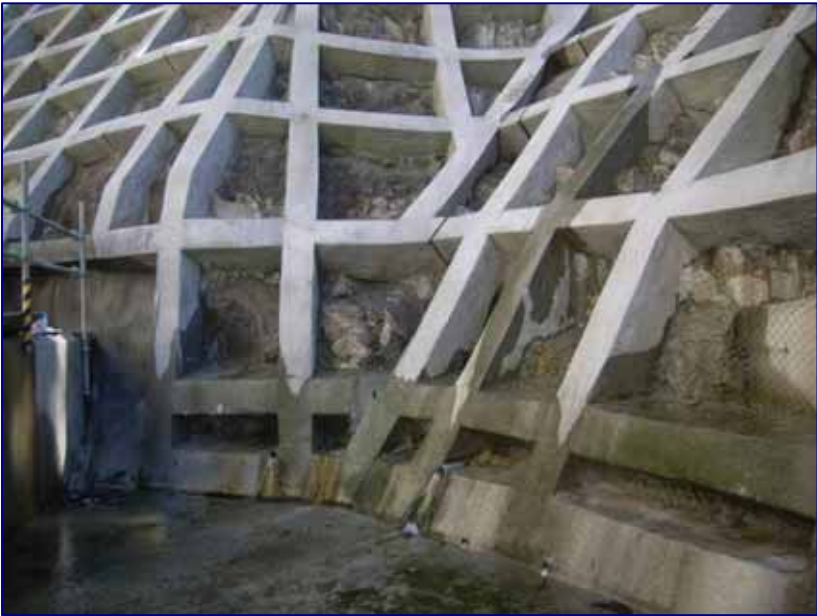
湧水発生確認時：H23.2.21 時点

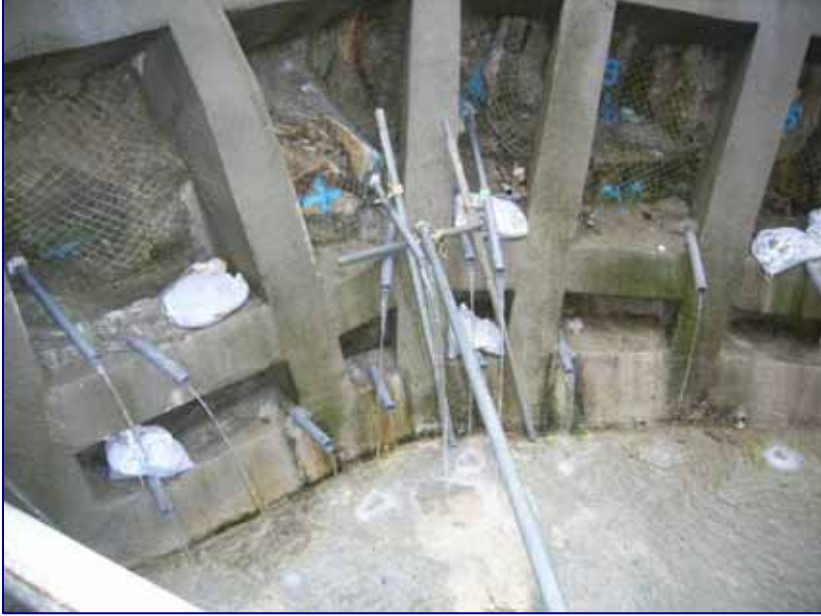
最高水位時：H23.3.4 時点(342.0L/min)

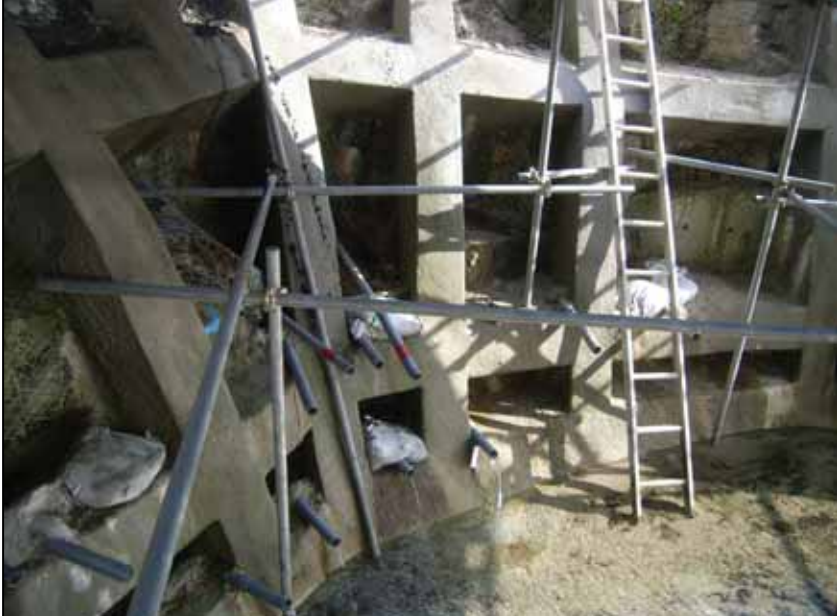
現状 EL195m：H23.6.27 時点(58.5L/min)

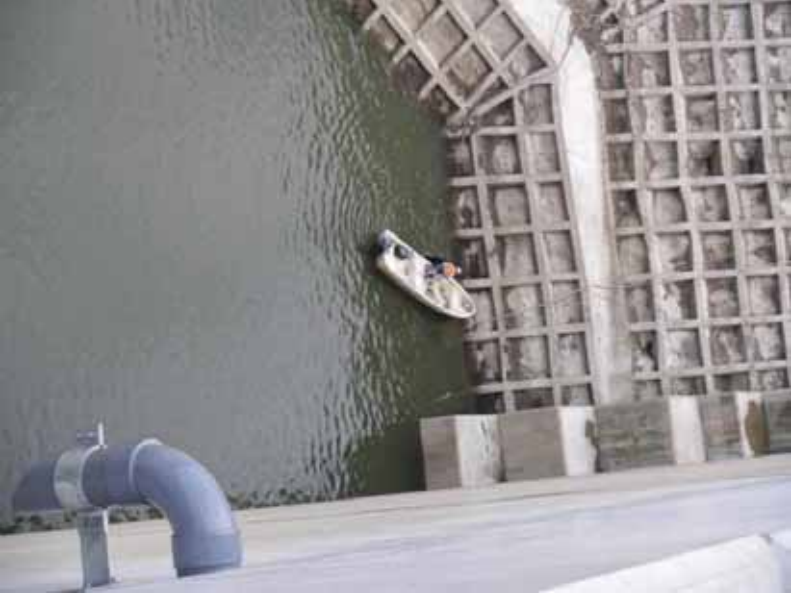
堤体安定上問題となりうる亀裂等は確認していない。
