浅場整備・覆砂箇所モニタリングについて

平成23年6月16日
国土交通省 出雲河川事務所

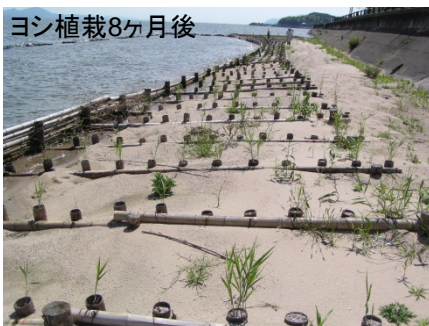
ヨシ植栽8ヶ月後

◇平成21年度実施箇所は、波浪により竹ポットの流出が著しかった。

平成21年度 植栽箇所

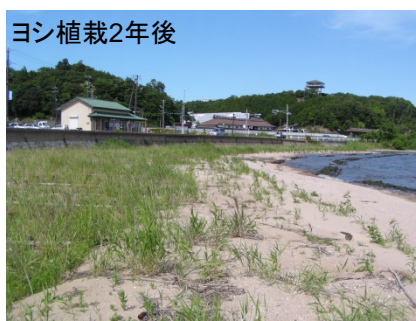
ヨシ植栽2年後

◇大垣地区は、平成20年度より地域と協働によるヨシ植栽を実施し、平成20年度に植栽を行った箇所はヨシの生育が確認されている。

平成20年度 植栽箇所

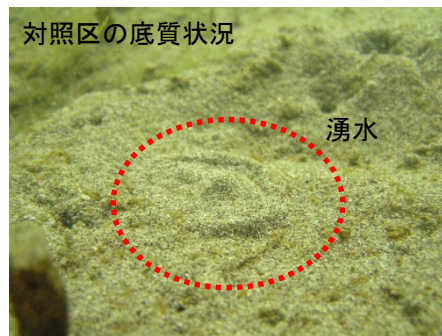
- ◇底質の状況は、主に細砂～中砂であり、強熱減量は1%以下、シルト・粘土含有率は10%以下となっており、アサリの生息に適した環境と考えられる。
- ◇底泥間隙水は、どの地点においてもNH4とPO4は低く、溶出量は少ないと考えられる。
- ◇対照区では、湧水が湧いていることを確認した。
