平成23年度  
モニタリング調査およびその結果について

平成25年3月1日  
国土交通省 出雲河川事務所

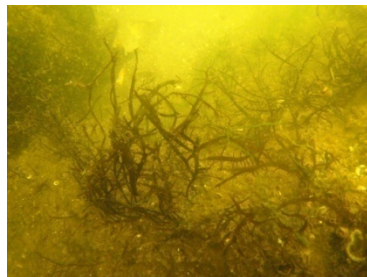
春季の捨石部の状況

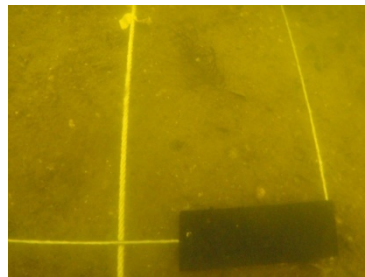
春季の砂地  
(貝殻混じり)の状況
