平成24年度
モニタリング調査およびその結果について

平成25年7月30日
国土交通省 出雲河川事務所

平成24年度 モニタリング調査箇所

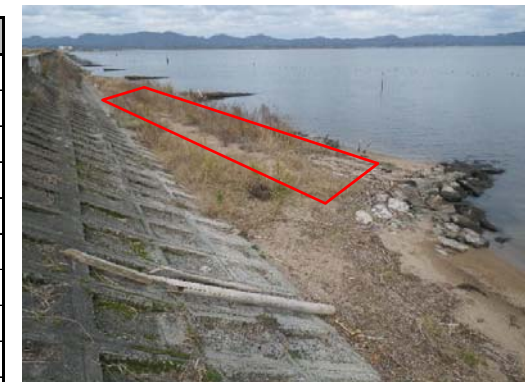
地区南側

- ◇ 整備後2年4ヵ月後の基盤の状況は、施工時の覆砂量5,000m³に対して約1,066m³の減少が確認され、投入した砂の約21.3%が地区外へ流出した。
- ◇ 北側 (No.18～No.29) では岸沿いで砂の堆積がみられるが、それ以外の広い箇所では基盤が低下していた。
- ◇ 植生マットにより移植されたヨシは、南側は概ね残っていたが、北側はフンカゴ基部付近を除いて消失していた。

※ ヨシは自然に増えることを期待する

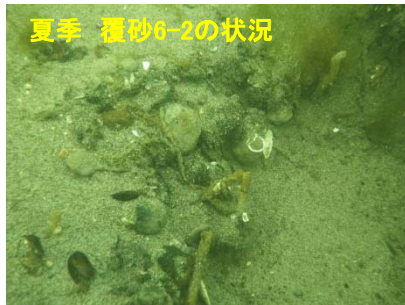
夏季 覆砂6-2の状況

Hiビーズ上に沖側の細砂が堆積

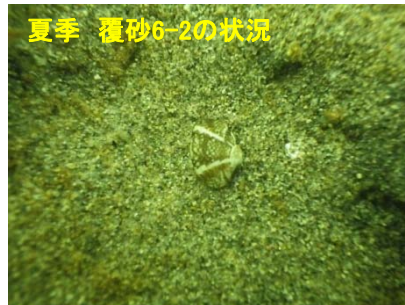
夏季 覆砂6-2の状況

表層でアサリを確認

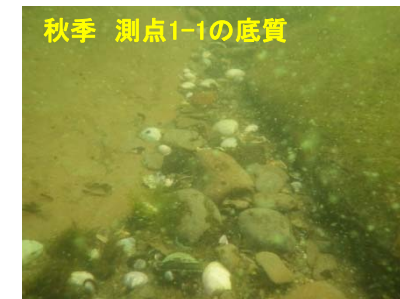
秋季 測点1-1の底質
 泥岩約60%の状況
 (局所的に泥岩帯の溝や
 割れ目に多数生息)
