# 平成25年度 モニタリング調査およびその結果について

平成26年7月2日  
国土交通省 出雲河川事務所

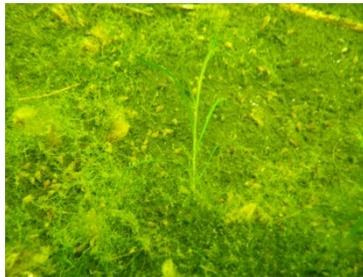
- ◇米子湾における底質は、水際以外の箇所はほとんどが泥分であった。
- ◇海草類(コアマモ等は)は確認されなかった。ヒルムシロ科(イトクズモの可能性あり)が数株確認された。
- 底泥からの栄養塩の溶出を抑制する覆砂は、大部分で必要と考えられた。

確認されたヒルムシロ科  
(イトクズモの可能性あり)

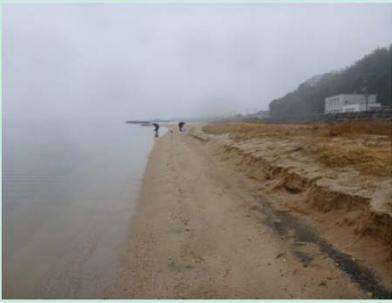
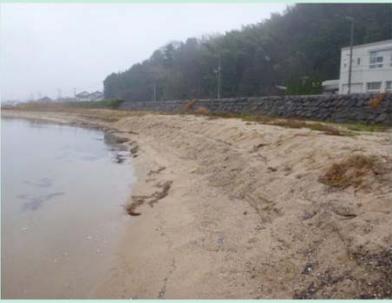
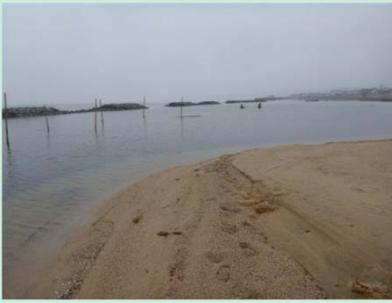
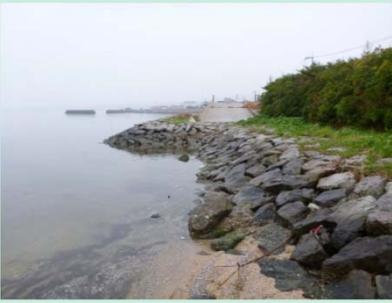
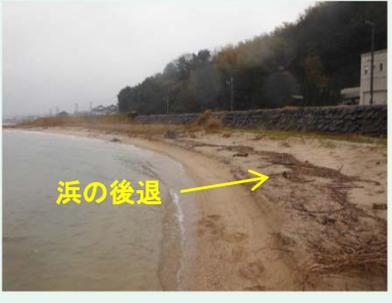
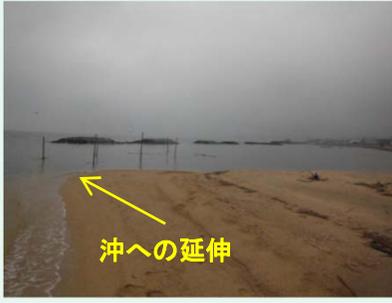
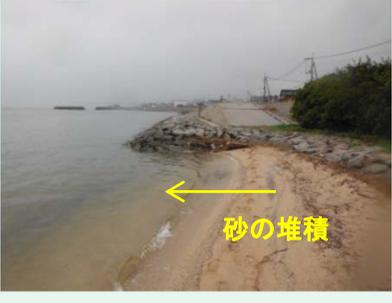
# ◆下意東地区の変化状況(定点写真)

| 調査日 | 水位<br>(T.P.m) | 地点① | 地点② | 地点③ | 地点④ |
|---|---|---|--|--|---|
| H26.2.5 | +0.08 | <p>浜掛けの発生</p> | <p>浜の后退</p> | <p>沖への延伸</p> | <p>砂の堆積</p> |

- 沖側の基盤は安定しているが、汀線付近は、季節(風向)により砂が左右に移動している。
- 漂砂の卓越方向は、西から東方向である。
- C工区のNo1付近の突堤周辺では砂の堆積が見られる。
- B工区のNo3付近の突堤は、天端を超えて漂砂が移動している。
- 消波工背後では、波浪が抑制され砂の堆積が見られる。

- ・突堤の整備により、西側へ移動する漂砂を抑制し、整備区域外(西への移動)への土砂流出が抑制されている。
- ・東側へ移動する漂砂に対しては、消波工の効果が高く、砂の堆積が見られる。
- ・今後は、河川巡視時に定点写真を撮影し、基盤の状況を確認する。

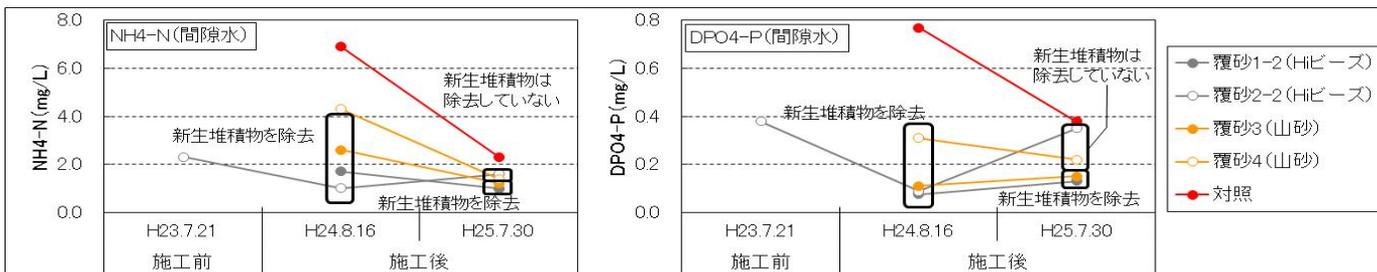
### 【間隙水の水質】

間隙水の水質は、例年、対照区よりも低い。  
新生堆積物を除去していない地点の間隙水の方が高い。

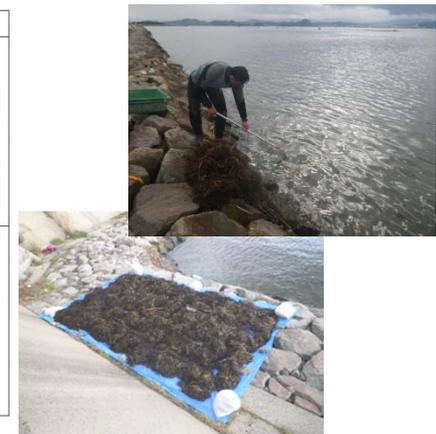
### 【寄り藻下試験除去】

- ◇地区の北側に寄り藻の集積が多い傾向であった。
- ◇寄り藻下の底質は、湖底表面は酸化的であったが、表面から数cm下層は還元的であった。
- ◇確認された寄り藻(約160m<sup>3</sup>:水中)は、試験的に除去し、ほぼ完全に取除いた。
