平成28年度 モニタリング調査およびその結果について

平成29年7月6日

国土交通省 出雲河川事務所

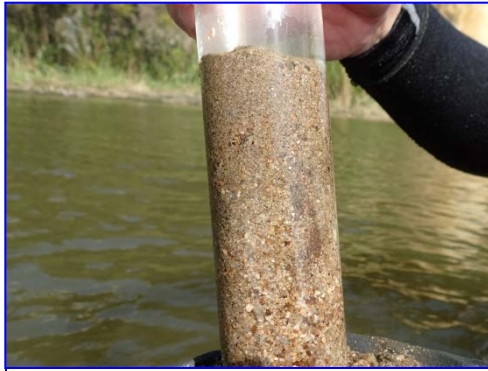
◇侵食された砂は、地区外の東側に漂砂している状況が確認された。

古曾志川河口の底質は泥(石)主体

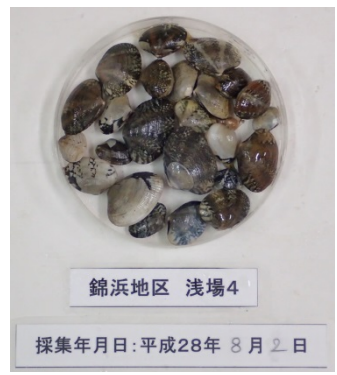
◇ 施工前と比較して、アサリの個体数は地点により傾向が異なるものの、湿重量については多くの箇所で増加していた。

浅場整備箇所を確認されたアサリ（8月）

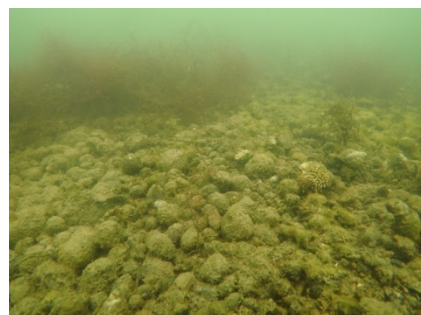
1-3の状況

◇寄り藻の堆積は局所的で、平均被度はすべての区画で10%以下で、平均堆積厚は過年度と比べて低かった。

◇以上の結果を踏まえて、平成28年度は、維持工事の中で寄り藻の除去は実施しなかった。

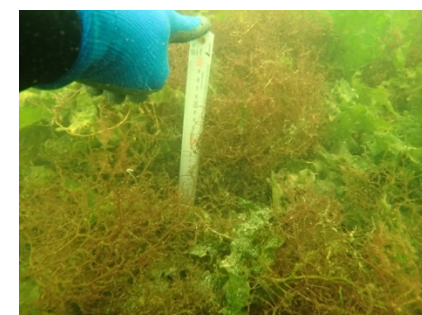
2-3の寄り藻の状況
