# 平成30年度 モニタリング調査およびその結果について

令和2年2月19日

国土交通省 出雲河川事務所

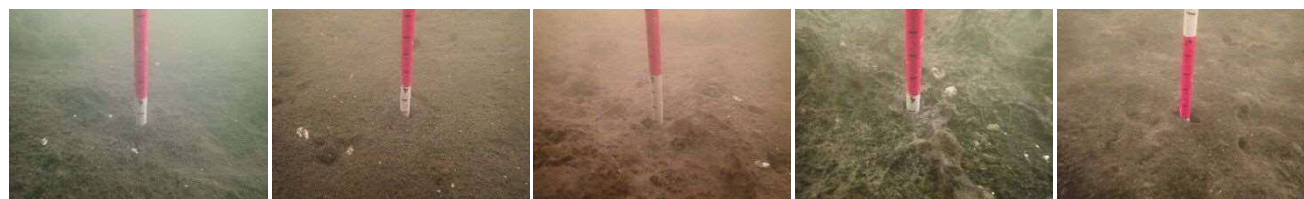
◇新生堆積物は、平成25年度覆砂区では平均2.2～5.0cm、平成26年度覆砂区では平均2.4～3.0cmの範囲で確認された。

測点0 平均堆積厚 5.0cm 水深2.7m  
 測点2 平均堆積厚 3.0cm 水深2.7m  
 測点3 平均堆積厚 2.2cm 水深2.9m  
 測点5 平均堆積厚 2.8cm 水深2.9m  
 測点6 平均堆積厚 2.4cm 水深2.8m
