令和元年度 モニタリング調査およびその結果について

国土交通省 出雲河川事務所

◆令和元年度モニタリング調査箇所

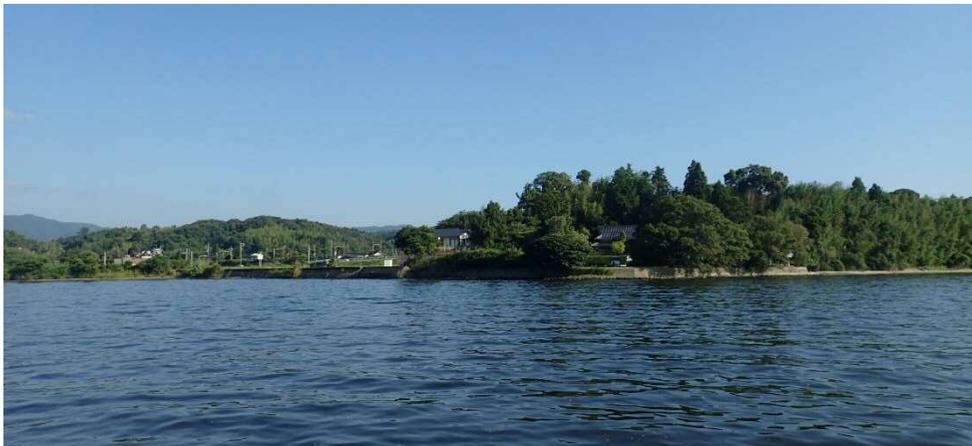
施工前 (R1年7月)

- 底質は全般にシルト・泥を含む砂であり、整備箇所東側は泥岩であった。
- 施工前の底質は、硫化物、シルト・粘土含有率の項目においてヤマトシジミの好適な生息条件を満たさなかった。
- 浅場整備箇所では夏季、秋季ともにヤマトシジミの生息が確認された。
- 鳥類は、夏季の砂浜にてソリハシシギ、ハマシギが確認された他、秋季～冬季においてはキンクロハジロ等の冬鳥の休息、採餌が確認された。

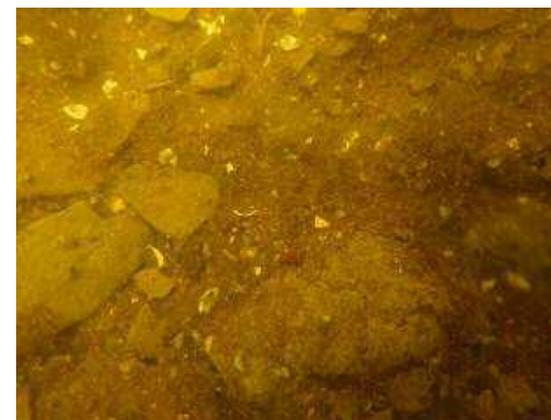
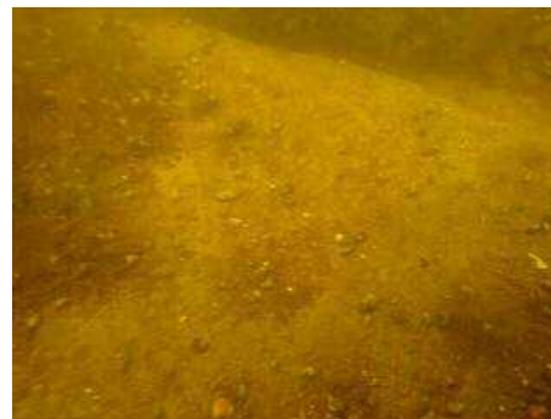
【底質概略調査の結果（R1年6月）】

◇整備範囲の底質は、泥岩であった。
※林②地区において底質コア及び主要二枚貝は採取できなかった。

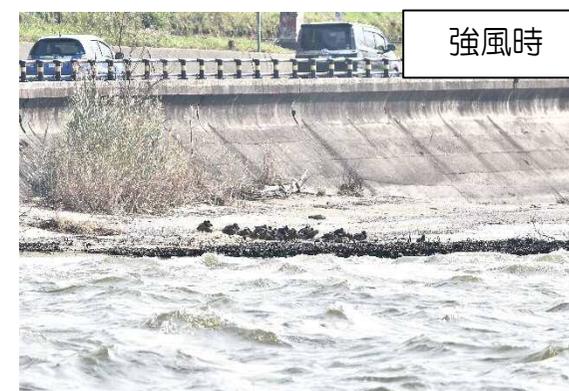
突堤基部の砂礫地に集まる鳥類

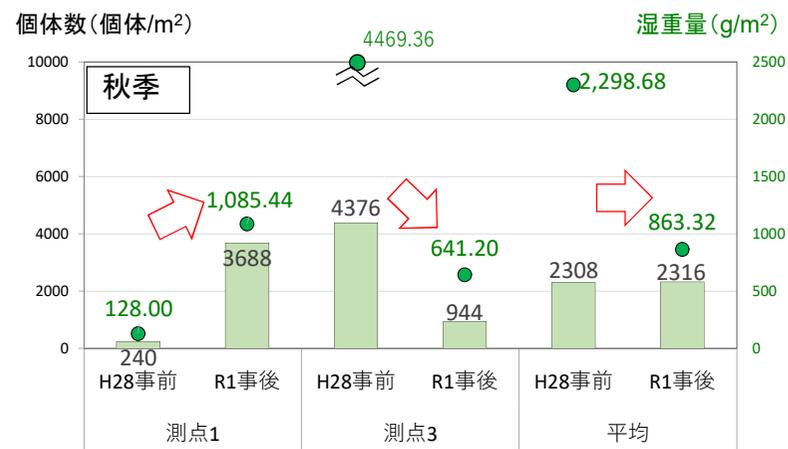
事前調査より測点1で個体数・湿重量が増加

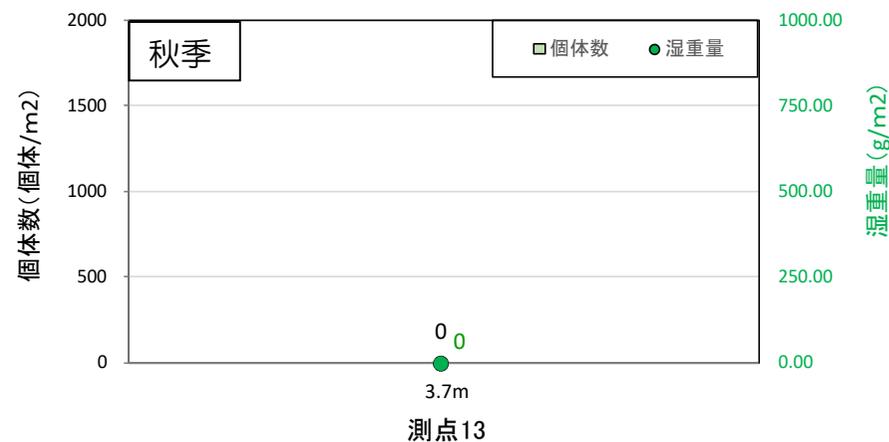
■ アサリ、サルボウの生息状況

◇アサリ、サルボウともに、夏季、秋季の生息は確認されなかった。

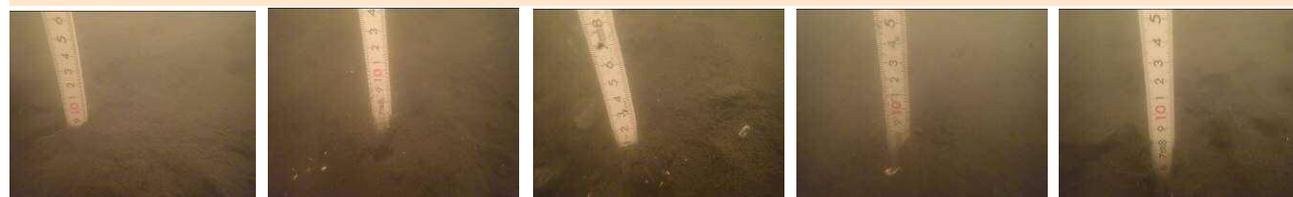
令和元年度の新生堆積物の堆積状況

- ◇新生堆積物は、平成25年度覆砂区では5.5～6.3cm、平成26年度覆砂区では平均3.3～4.0cmの範囲で確認された。
- ◇5年間の調査をもって、新生堆積物の堆積厚には変動が見られることが確認された。

測点0 平均堆積厚 6.3cm 水深2.8m	測点2 平均堆積厚 4.0cm 水深2.7m	測点3 平均堆積厚 5.5cm 水深3.1m	測点5 平均堆積厚 3.4cm 水深3.0m	測点6 平均堆積厚 3.3cm 水深3.0m
------------------------------	------------------------------	------------------------------	------------------------------	------------------------------
