# 令和3年度 モニタリング調査およびその結果について

令和4年10月5日

国土交通省 出雲河川事務所

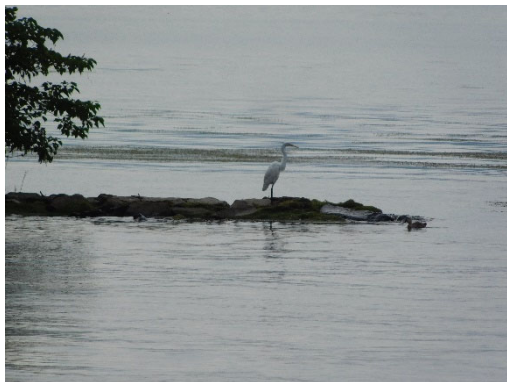
突堤での採餌  
(ダイサギ)

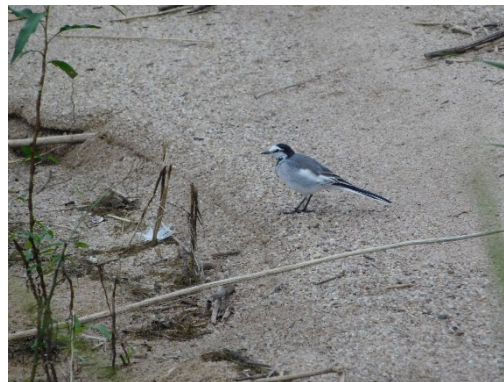
砂浜での採餌  
(ハクセキレイ)

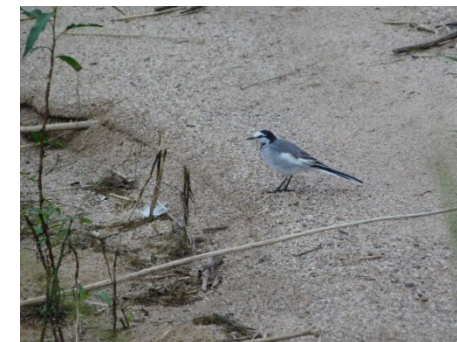
- ◇鹿園寺④地区では、砂浜にて鳥類が確認されており、浅場整備によって創出された環境が採餌場・休息場として機能しているものと考えられた。
- ◇鹿園寺④地区では、水域を利用する鳥類が秋鹿地区より多かった。また、突堤を休息場として利用する鳥類が確認された。
- ◇鹿園寺地区については、鹿園寺①②及び④まで連続した浅場が整備されており、浅場整備に伴う波の静穏化や突堤等の構造物によって鳥類の休息場が創出されたため、整備範囲を利用する鳥類が多かったと考えられる。

砂浜での採餌(ハクセキレイ)

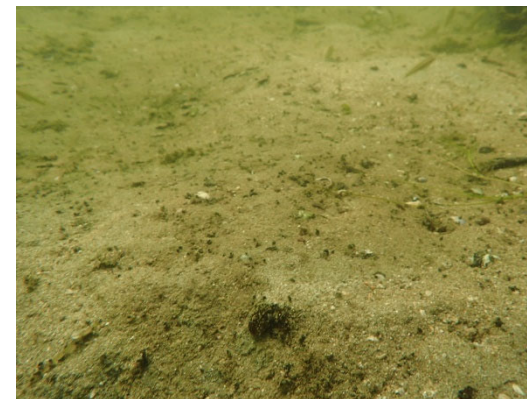
測点1沖の湖底状況

◇当地区では元々泥岩であった箇所に砂が定着し、ヤマトシジミの生息が確認されており、ヤマトシジミの生息範囲は広がったものと考えられる。

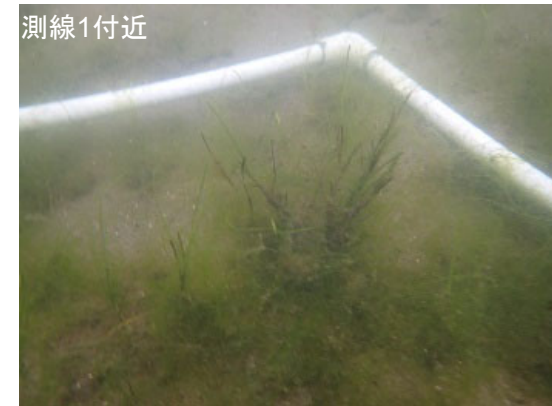
- ◇春季・秋季ともに、整備前と比べて整備後の海藻類の植被率が高くなっていた。
- ◇これまで海草が確認されなかった範囲でもコアマモの生育が確認されており、浅場整備による波浪の低減や透明度の向上による効果があったものと考えられる。

中原地区で確認されたコアマモ  
 (令和3年10月6日撮影)

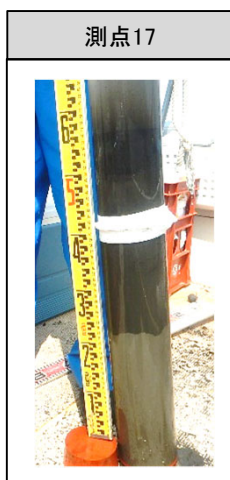
■ 整備前における採泥状況

◇測点17の底質は、シルト・粘土分が大部分を占めていた。  
 ◇測点17の底質は、指標とする3項目（硫化物、強熱減量、シルト・粘土含有率）全てにおいて、アサリの好適な生息環境の条件に満たなかった。
