## 令和3年8月11日から19日にかけての前線による 大雨での河川の状況等を取りまとめました。

### ～中国地方整備局管内の出水概況【第2報】～

# 令和3年8月11日から19日にかけての前線による大雨 中国地方整備局管内の出水概況【第2報】 8月25日(水) 17時現在

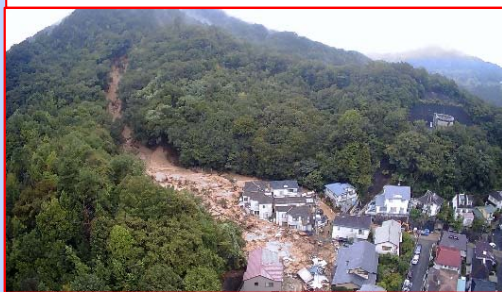
広島県広島市西区己斐上5丁目(土石流)  
＜人的・物的被害確認中＞

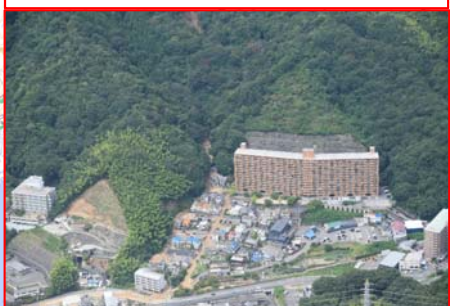
広島県広島市西区田方(土石流)  
＜人的被害なし・物的被害確認中＞

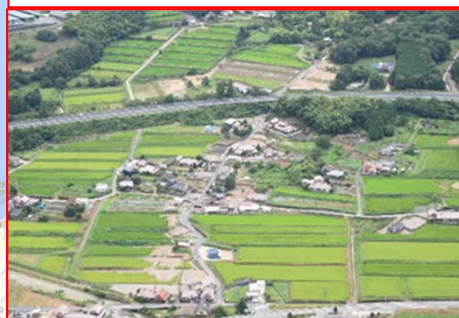
広島県山県郡北広島町本地(土石流)  
＜人的・物的被害確認中＞

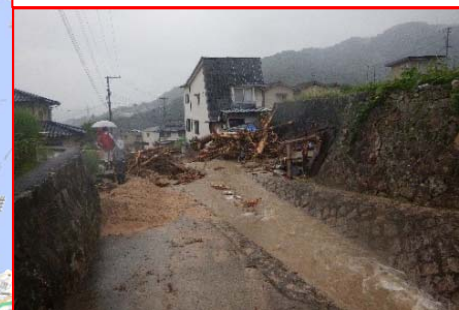
広島県広島市安佐南区山本(土石流)  
＜人的・物的被害確認中＞

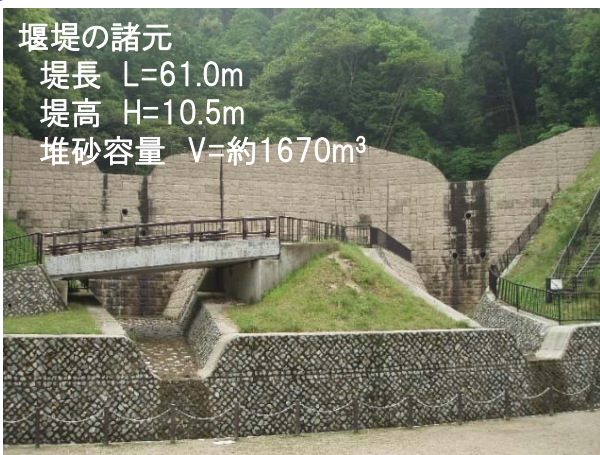
## 土石流発生前 (R3. 5. 26撮影)

災害発生日 : 令和3年8月14日  
 降雨状況 : 累加雨量 576mm (8月12日2時～15日1時), 時間最大雨量 33mm (8月12日8時～9時) ※相田雨量観測所 (広島県)  
 崩壊状況 : 土石流捕捉量 約1,600m<sup>3</sup>  
 発生時の状況 : 8月12日からの大雨により土石流が発生したが、砂防堰堤及び遊砂地で土砂及び流木を捕捉し。  
 下流地区への被害を未然に防止した。(参考) 対象溪流の土砂災害警戒区域内の人家戸数653戸  
 現在の状況 : 8月19日から砂防堰堤下流の遊砂地に溜まった土砂や流木等の撤去を開始しました。

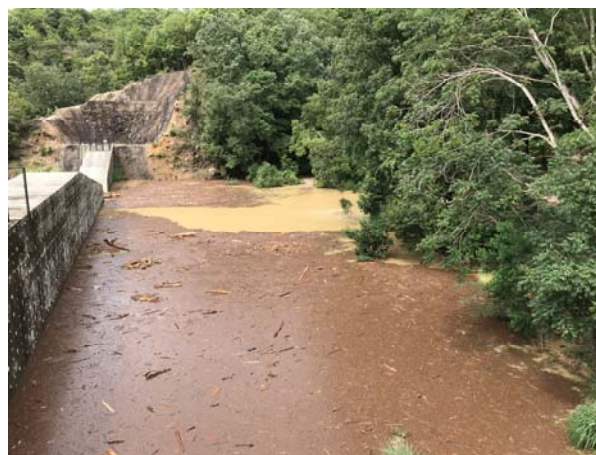
土石流発生直後 (R3. 8. 15撮影)

災害発生日 : 令和3年8月14日  
 降雨状況 : 累加雨量 541mm (8月12日2時～15日1時), 時間最大雨量 37mm (8月12日8時～9時) ※高瀬雨量観測所 (広島県)  
 崩壊状況 : 土石流捕捉量 調査中  
 発生時の状況 : 8月12日からの大雨により土石流が発生したが、砂防堰堤で土砂及び流木を捕捉し。  
 下流地区への被害を未然に防止した。(参考) 対象溪流の土砂災害警戒区域内の人家戸数252戸  
 現在の状況 : 砂防堰堤に溜まった土砂撤去を行うために、8月17日から準備工(ポンプ設置)を開始しました。

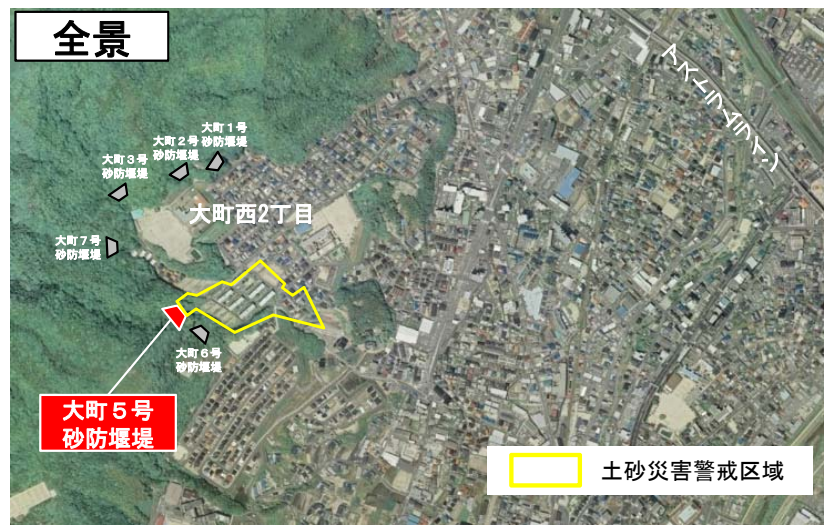
**土石流発生直後 (R3.8.17撮影)**

災害発生日：令和3年8月14日  
降雨状況：累加雨量 631mm  
(8月12日2時～15日1時)  
時間最大雨量 31mm  
(8月12日8時～9時)  
※祇園山本雨量観測所(広島県)  
発生箇所：広島県広島市安佐南区大町西2丁目  
崩壊状況：土石流捕捉量 調査中  
状況：8月12日から的大雨により土石流が発生したが、砂防堰堤で土砂及び流木を捕捉。下流地区への被害を未然に防止した。  
(参考) 対象溪流の土砂災害警戒区域内の人家戸数14戸

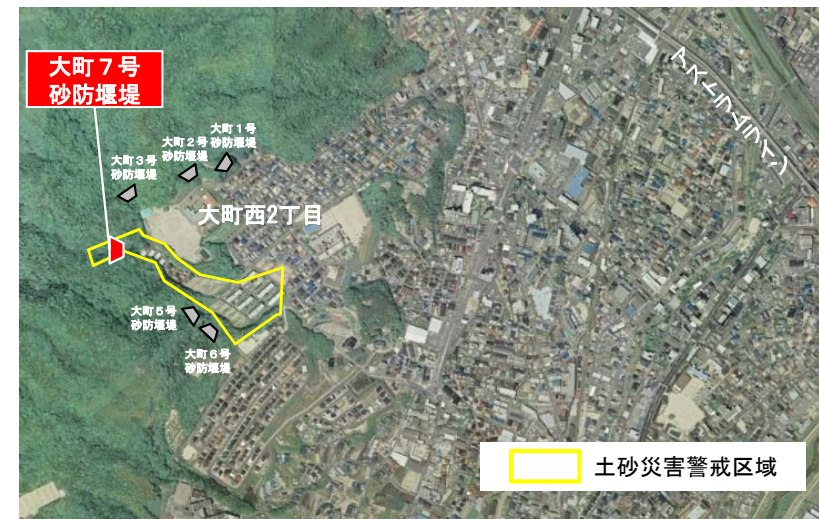
状況：8月12日からの大雨により土石流が発生したが、砂防堰堤で土砂及び流木を捕捉。下流地区への被害を未然に防止した。

**平成26年8月豪雨時に続いて2回目の捕捉。**
