# 第9回 小田川合流点付替え事業 環境影響評価フォローアップ委員会

～ 環境モニタリング調査結果～

[令和6年12月～令和7年11月]

国土交通省 中国地方整備局  
岡山河川事務所

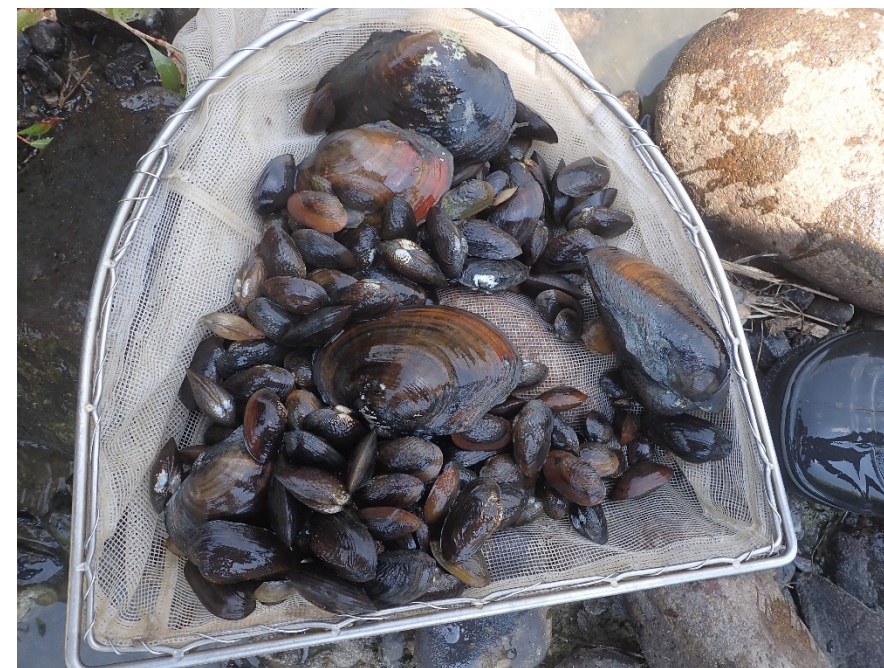
- ◆付替え河道の上流部には点々と少数が生息し、中流部～下流部にかけて多数が生息。  
アサザ池では昨年に引き続き高密度で生息。
- ◆アサザ池では、アサザの生育拡大による隠れ家の創出が期待され、二枚貝の生息状況と合わせ、在来タナゴ類の生息するポテンシャルがあると判断。

アサザ池で確認した二枚貝(令和7.7)

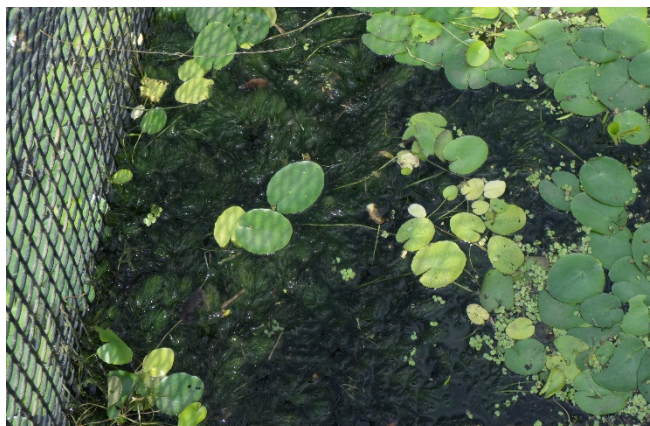
No. 7の柵内に定着したマツモ (R7. 8)

No. 7柵の付替え (R7. 10)

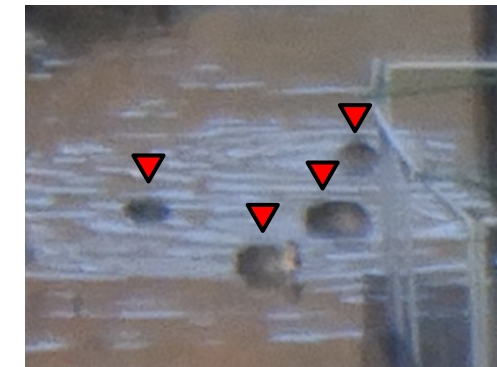
- ◆ **食害対策を実施していなかった移植位置**では、令和7年度春季までに8箇所のうち4箇所（No. 1、3、4、9）で**個体が消失**。（No. 2は令和7年6月から食害防止柵を設置）
- ◆ No. 2、10、11では令和6年度10月までに生育が増加したが、令和7年春季には前年春季と同程度まで減少。その後は生育が回復。
- ◆ 食害対策未実施箇所では、対策実施箇所と比べて4月時点の浮葉数が少ない。**活性が低下する冬季に発生する食害の影響が大きい（再生が食害に追い付かない）**と推察。

アサザを採餌するカモ類 (R7. 12)

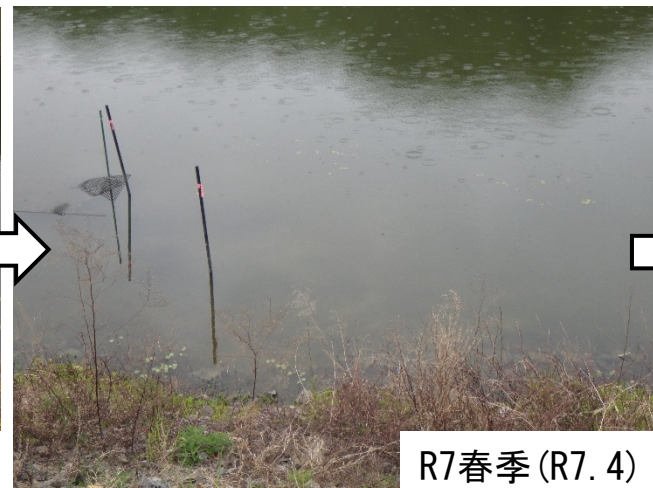
R7春季 (R7. 4)

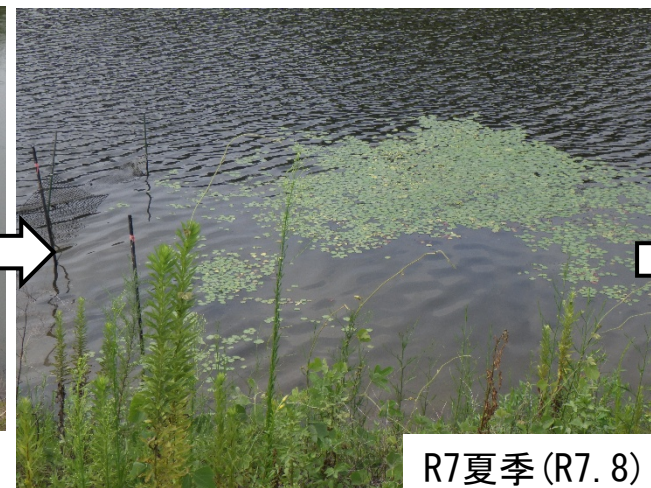
R7夏季 (R7. 8)

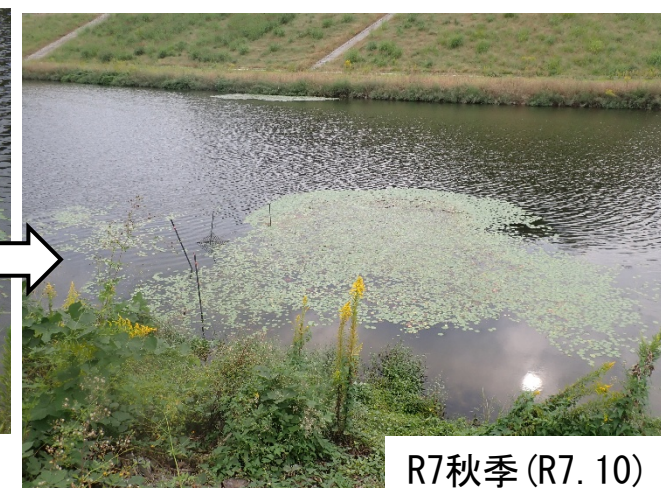
R7秋季 (R7. 10)

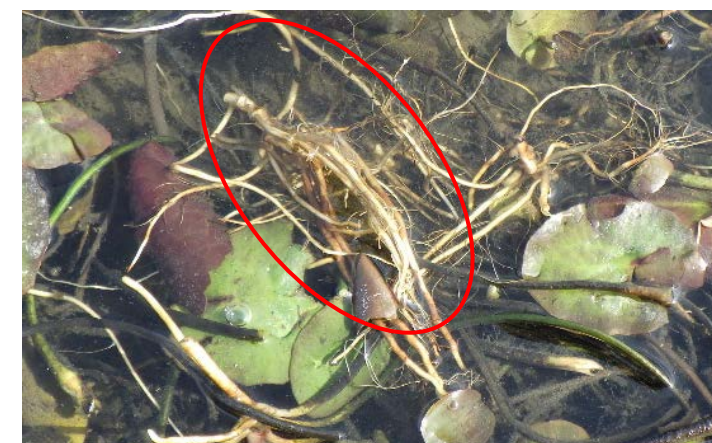
【コンクリートレンガ敷設のイメージ】

- ◆現地の観察から、主に冬季に発生するヌートリア等による根茎の引き抜きが生育を阻害する主要因と推察。
- ◆二万橋上流側ワンドの仮移植箇所では、礫間や護岸のコンクリートの隙間に根を張る個体が経年的に生育しており、アサザ池において、根茎の引き抜き防止を目的に、試験的にコンクリートレンガを河床に敷設。令和7年12月の観察ではレンガ間に<sup>そうしゅつし</sup>走出枝を伸長した個体が食害を免れることを確認。

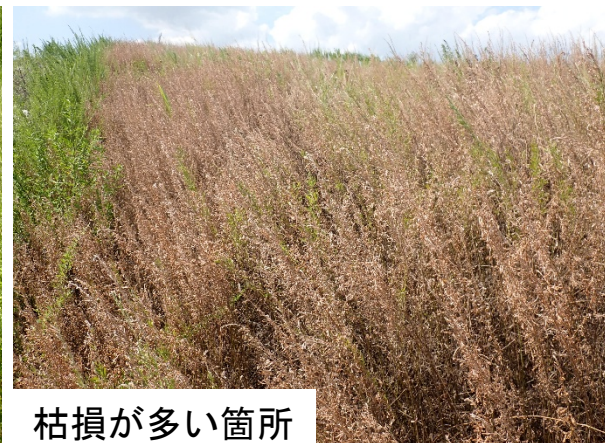
枯損が多い箇所
