平成30年7月豪雨による中国地方整備局管内の出水概況 平成30年8月10日(金)

岡山県倉敷市真備町における浸水状況
(平成30年7月8日(日):国土交通省撮影)

国土を**整**え、全力で**備**える
国土交通省
中国地方整備局 河川部

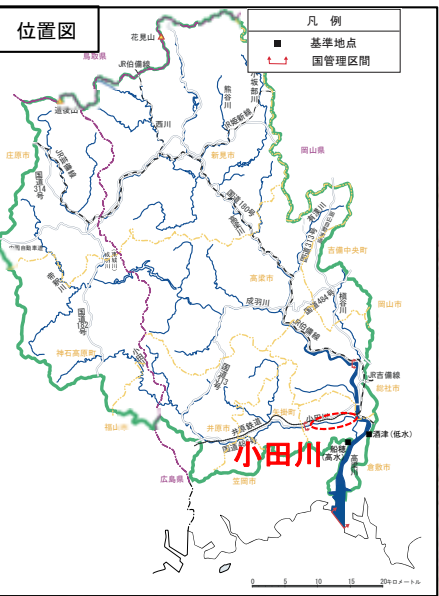
＜小田川(国管理区間等)の被災状況＞
※国管理区間に流入する県管理区間も含む

浸水面積 : 約1,200ha(7/7AM)
 浸水戸数 : 約4,600棟(7/11 8:00現在)
 堤防の決壊 : 2箇所(国管理)
 6箇所(県管理)
 堤防法崩れ : 6箇所(国管理)
 1箇所(県管理)
 越水 : 4箇所(国管理)

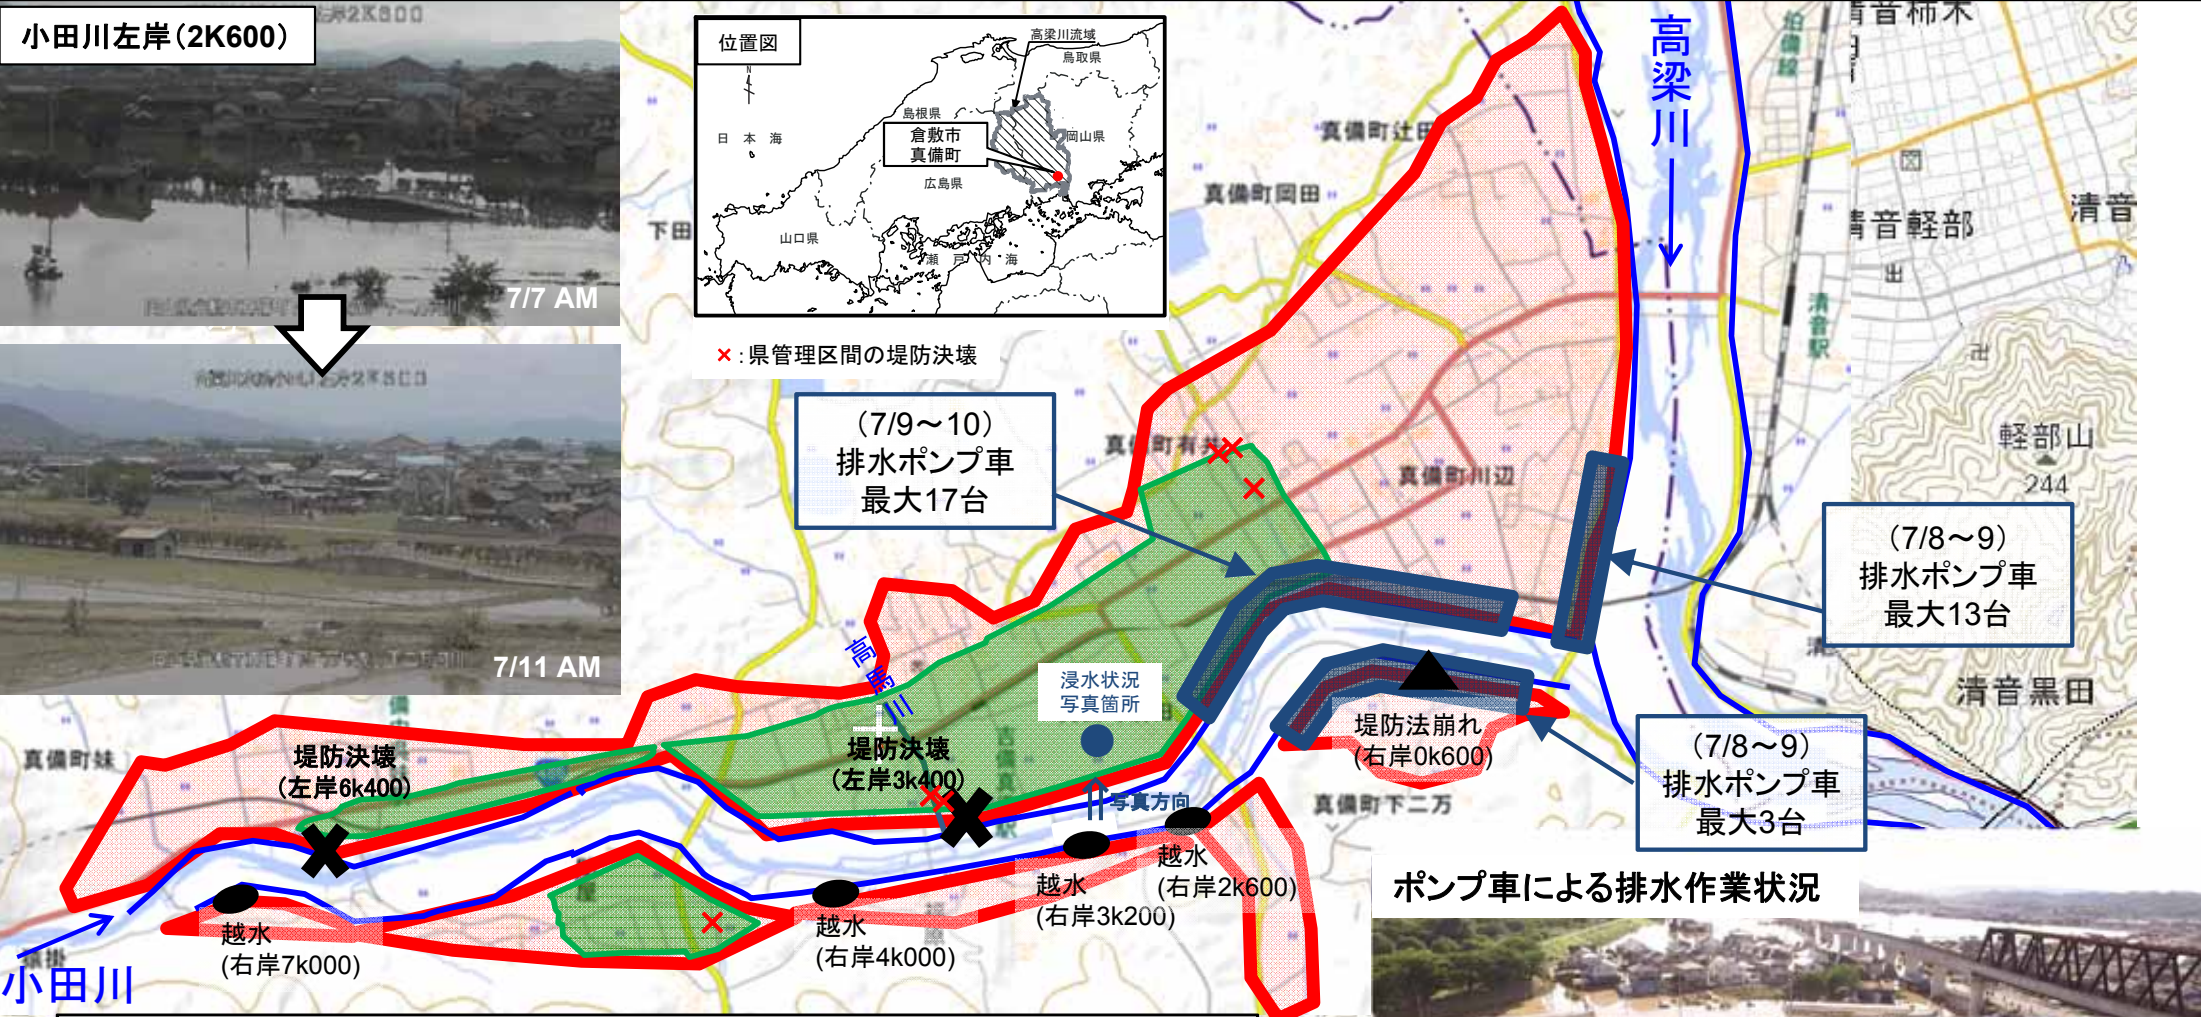
浸水区域と排水状況(高梁川水系小田川)

■小田川堤防等の決壊に伴う浸水区域の排水活動は、中国地方整備局のほか、関東・北陸・中部地方整備局からTEG-FORCE(緊急災害対策派遣隊)の応援を受け、排水ポンプ車23台、照明車11台により24時間体制で実施し、7月11日(水)までに宅地・生活道路の浸水が概ね解消しました。

7月 7日AM	約1,200ha (赤線: 7月7日AM時点)
7月 9日AM	約 500ha (緑線: 7月9日AM時点)
7月 11日	宅地・生活道路については概ね解消

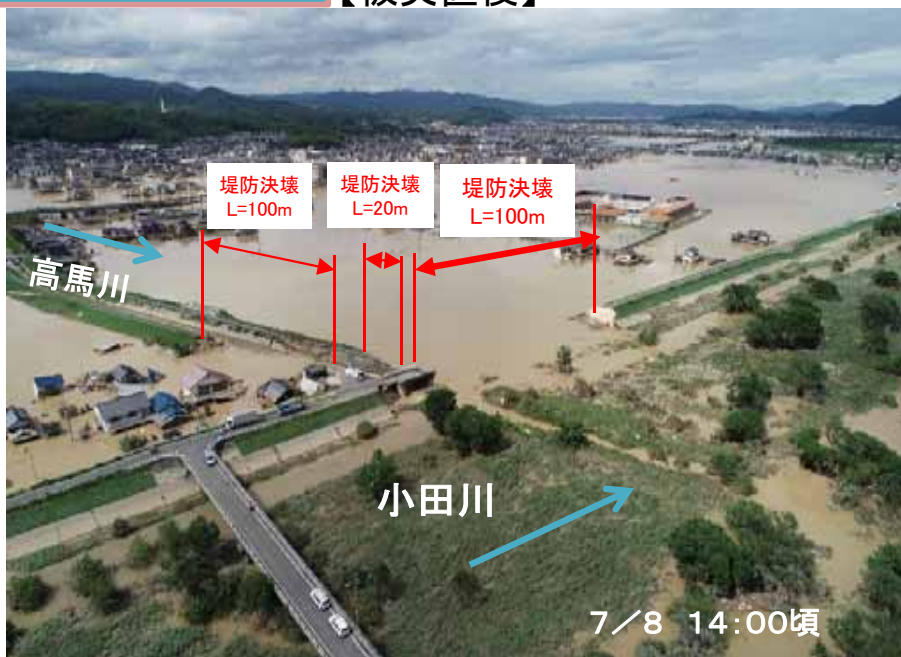
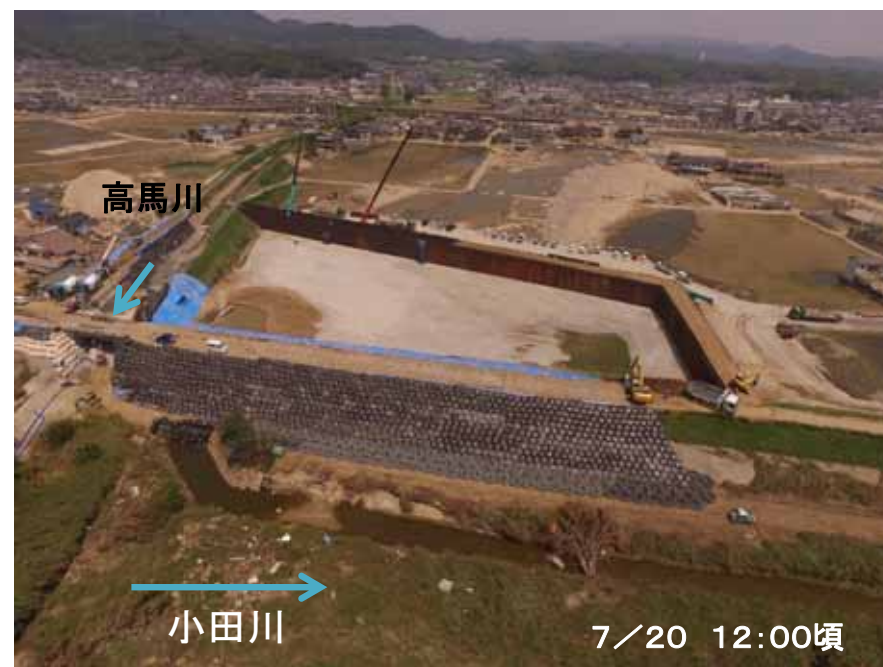
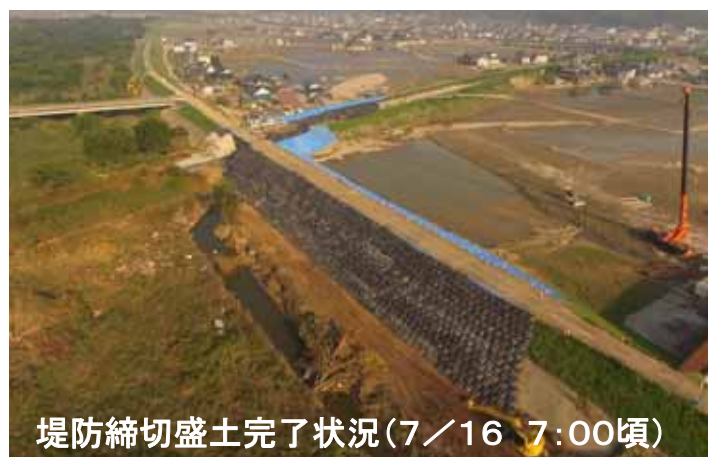
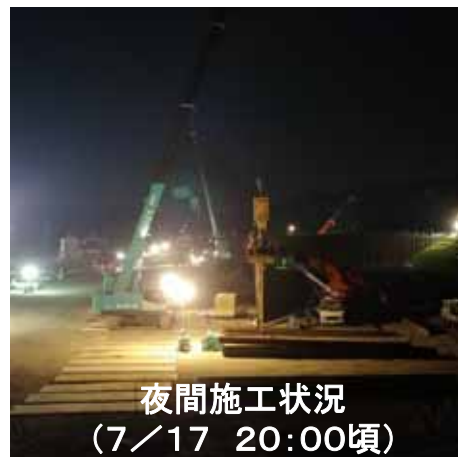
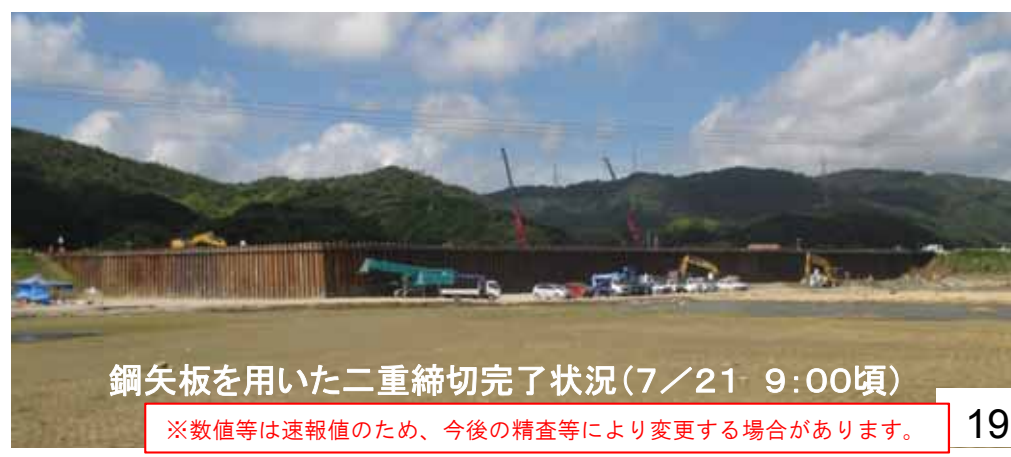
堤防決壊箇所の緊急対策工事(高梁川水系小田川左岸3k400等)

■小田川左岸3k400及び支川高馬川^{たかまがわ}右岸小田川合流点付近(倉敷市真備町箭田^{まびやた}地先)の堤防決壊箇所において、**24時間体制**で緊急対策工事を実施しました。

7月7日22時 緊急対策工事着手
7月9日 堤防締切盛土着手
7月15日23時 堤防締切盛土完了

7月21日10時 鋼矢板による二重締切堤防完了(緊急対策工事完成)

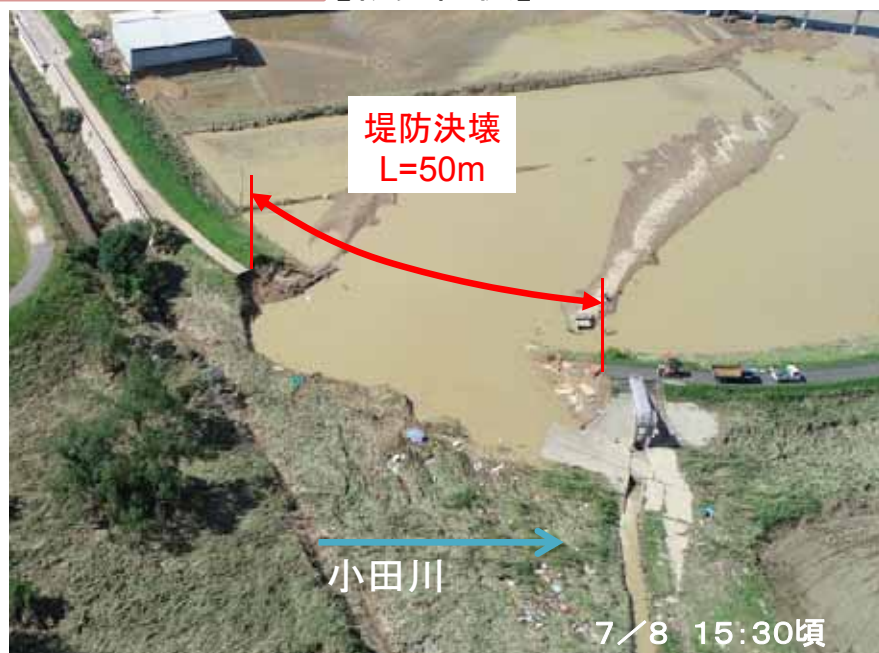
緊急対策工事状況 【被災直後】

■小田川左岸6k400(倉敷市真備町尾崎地先)の堤防決壊箇所において、24時間体制で緊急対策工事を実施しました。

- 7月8日14時30分 緊急対策工事着手
- 7月9日 堤防締切盛土着手
- 7月15日16時 堤防締切盛土完了
- 7月19日14時 鋼矢板による二重締切堤防完了(緊急対策工事完成)

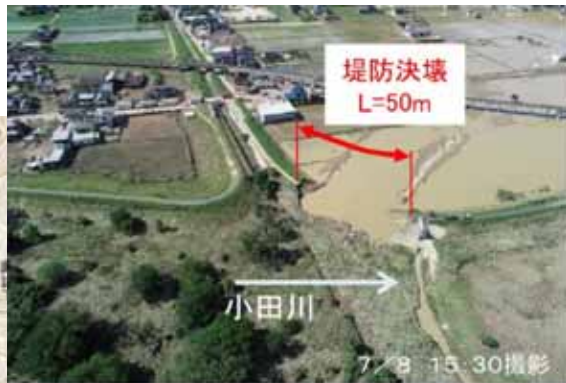
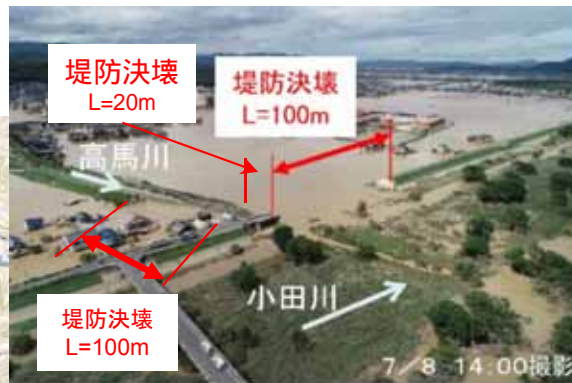
■平成30年7月豪雨により発生した、国管理河川である高梁川水系小田川、並びに岡山県管理河川である小田川支川末政川、高馬川及び真谷川(いずれも岡山県倉敷市真備町)の堤防決壊に対し、被災原因の究明とともに、復旧工法等の検討のため、「高梁川水系小田川堤防調査委員会」を設置しました。

被災位置および被災内容 (国管理区間)

位置	被害名	備考
左岸3.4k付近	決壊	L=100m
左岸4.2k付近	法崩れ	L=80m、裏法崩れ
左岸4.2k付近	漏水(噴砂)	法崩れ位置より上流
左岸6.4k付近	決壊	L=50m
右岸0.6k付近	法崩れ	L=30m、裏法崩れ
右岸2.6k付近	越水	
右岸3.2k付近	越水	
右岸2.8k~3.8k付近	法崩れ	L=1,000m(点在)、裏法崩れ
右岸4.0k付近	越水	
右岸4.2k付近	法崩れ	L=15m、裏法崩れ
右岸4.2k付近	法崩れ	L=16m、裏法崩れ
右岸4.4k付近	法崩れ	L=70m、裏法崩れ
右岸7.0k付近	越水

被災位置および被災内容 (岡山県管理区間)

位置	被害名	備考
末政川左岸0.4k付近	決壊	L=20m
末政川左岸0.7k付近	決壊	L=200m
末政川右岸0.7k付近	決壊	L=300m
高馬川左岸0.0k付近	決壊	L=20m
高馬川右岸0.1k付近	決壊	L=100m
真谷川左岸0.3付近	決壊	L=100m
大武谷川(合流点)	法崩れ	L=50m、裏法崩れ

■堤防の本格的な復旧に向け、堤防調査委員会において専門家の助言を得ながら適切な復旧工法を早急に決定します。

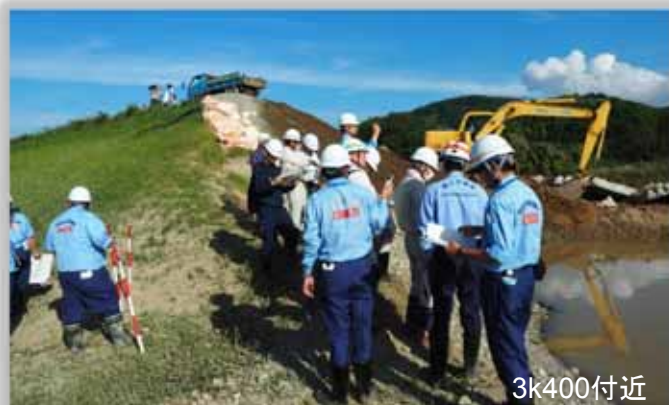
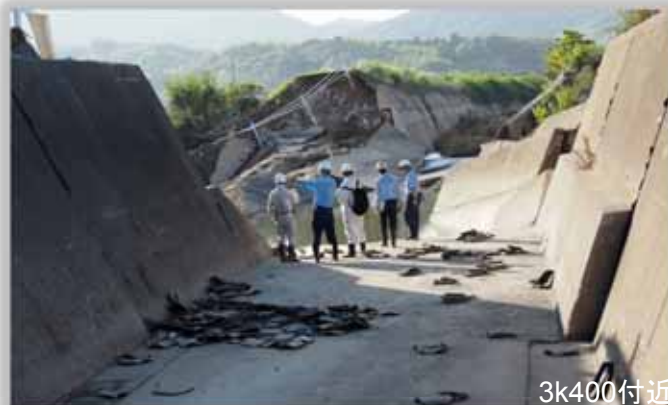
3k400付近

【第1回委員会】小田川左岸3k400付近及び6k400付近での現地調査状況（7月10日）

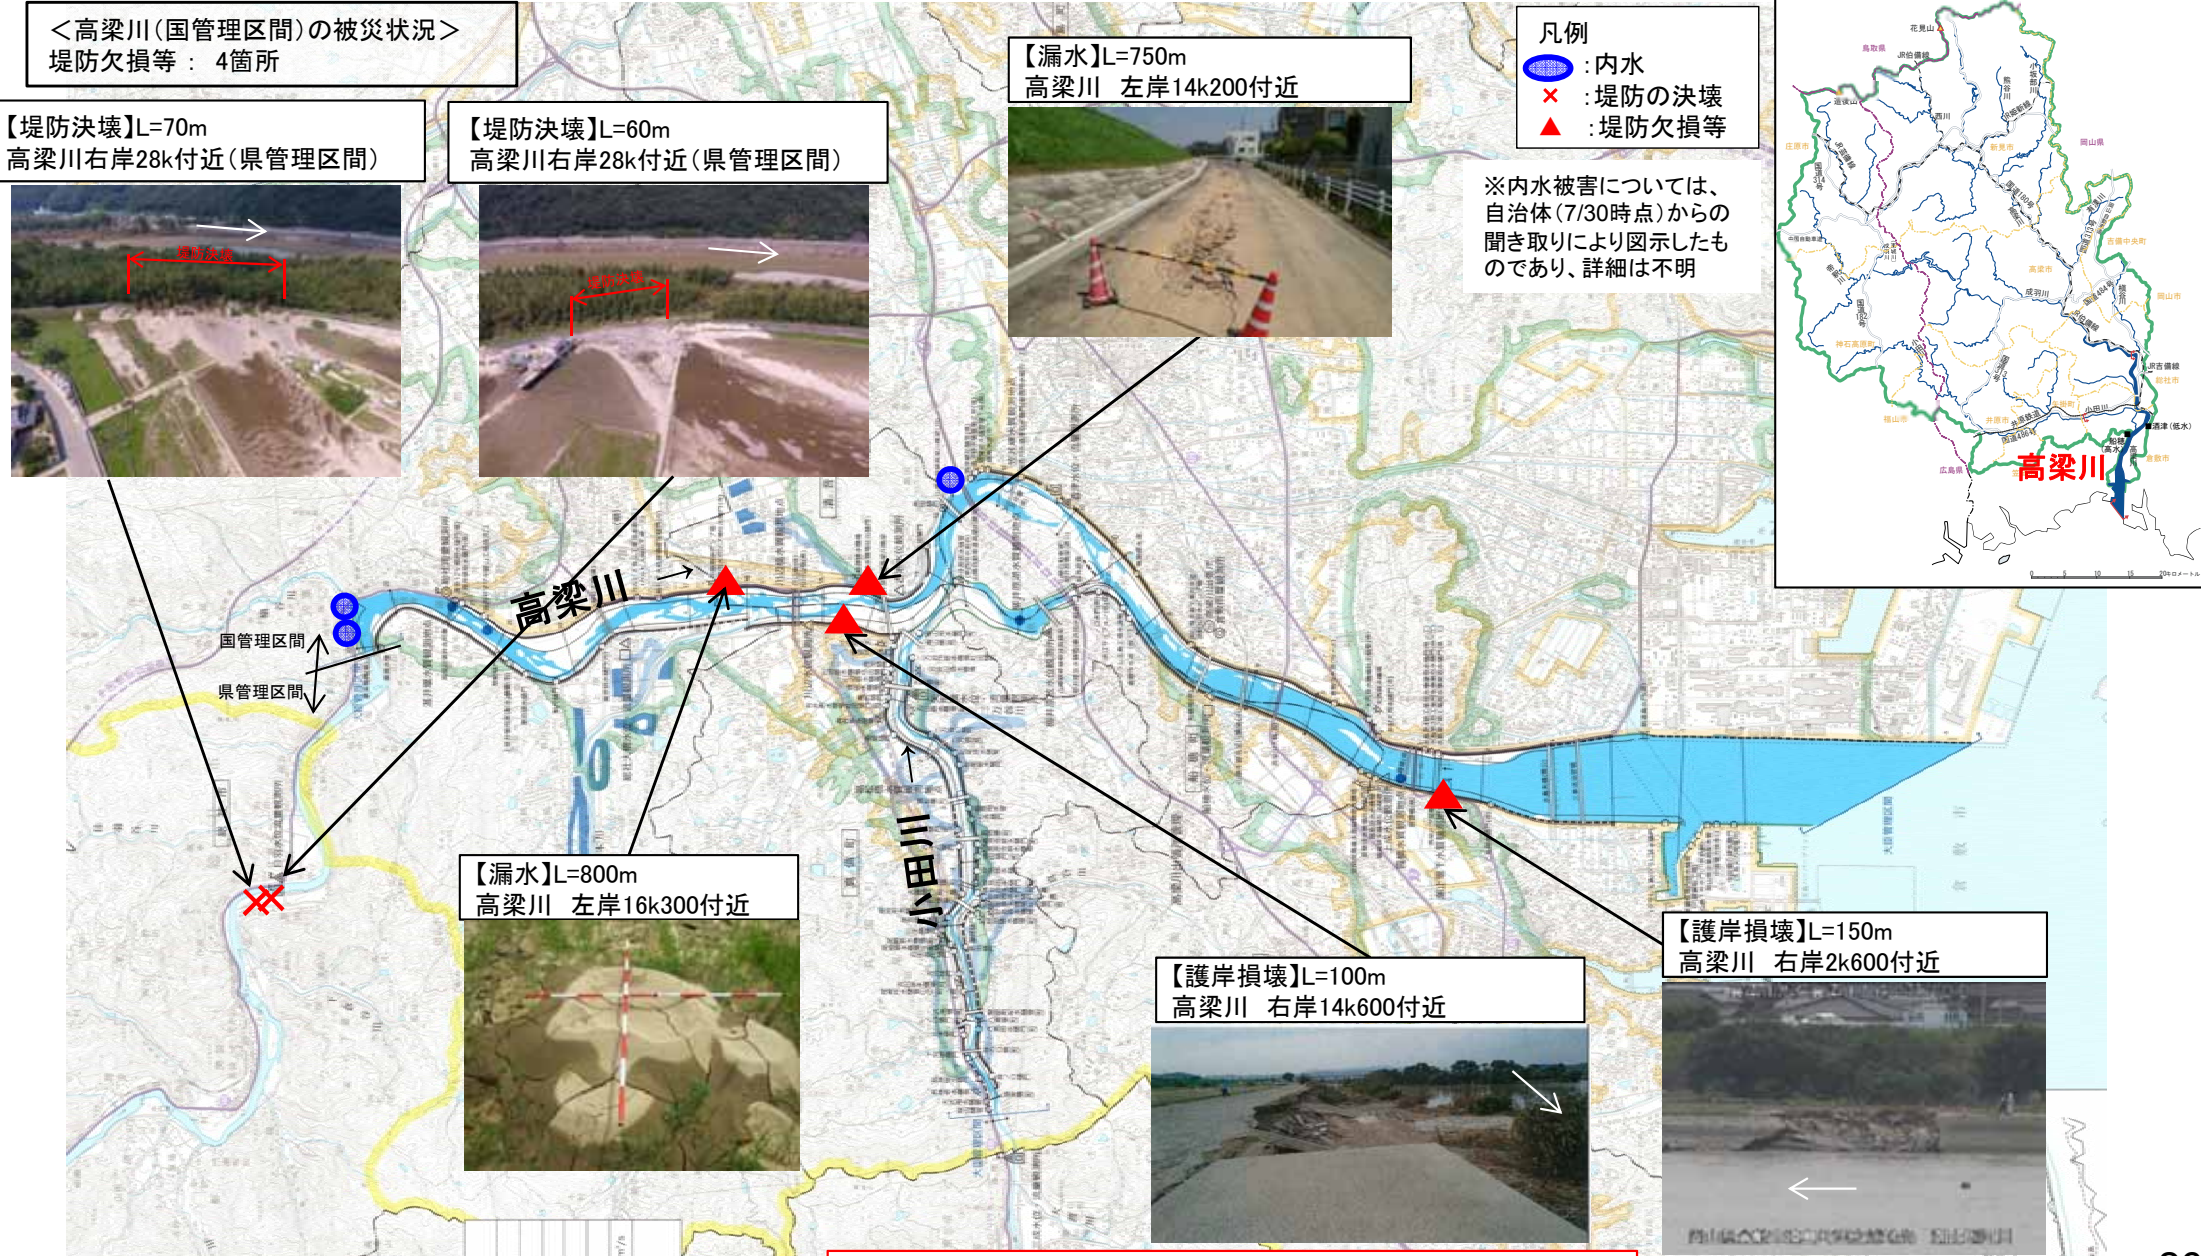
高梁川本川の被災状況

■ ^{たかはしがわ}高梁川水系高梁川下流部(本川)でも、**内水による家屋等の浸水被害が発生したほか、護岸損壊、漏水が発生しました。**
 ■ また、高梁川上流部の県管理区間においても**堤防が決壊するなど、家屋等の浸水被害が発生しました。**

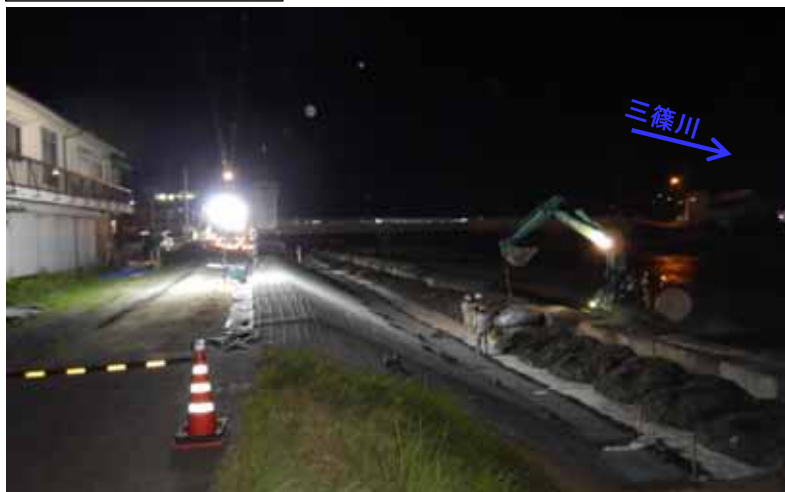
夜間施工状況

堤防の欠損箇所の緊急対策工事(太田川水系三篠川右岸5k600)

■三篠川右岸5k600(広島県広島市安佐北区上深川地先)の堤防欠損箇所において、24時間体制で緊急対策工事を実施しました。

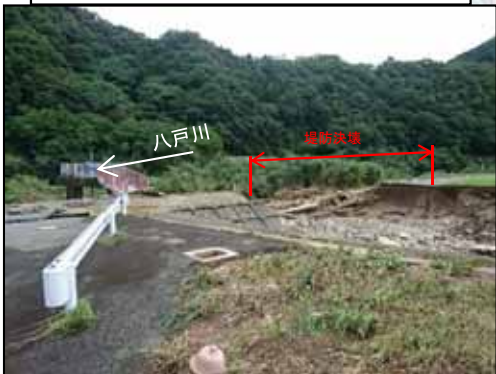
【堤防決壊】L=99m
 八戸川左岸1.3k付近(県管理区間)

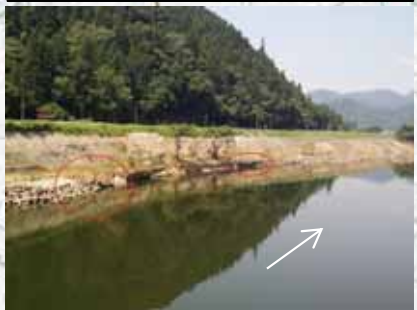
【根固め流出】L=50m
 江の川 左岸46k500付近

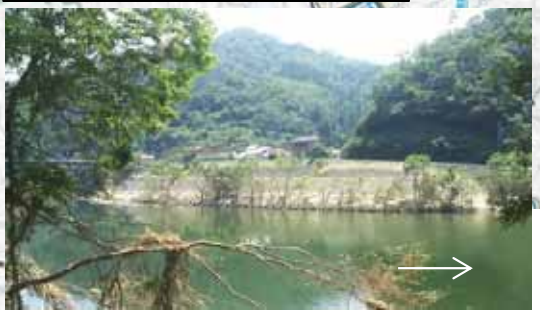
【根固め流出】L=75m
 江の川 左岸69k200付近

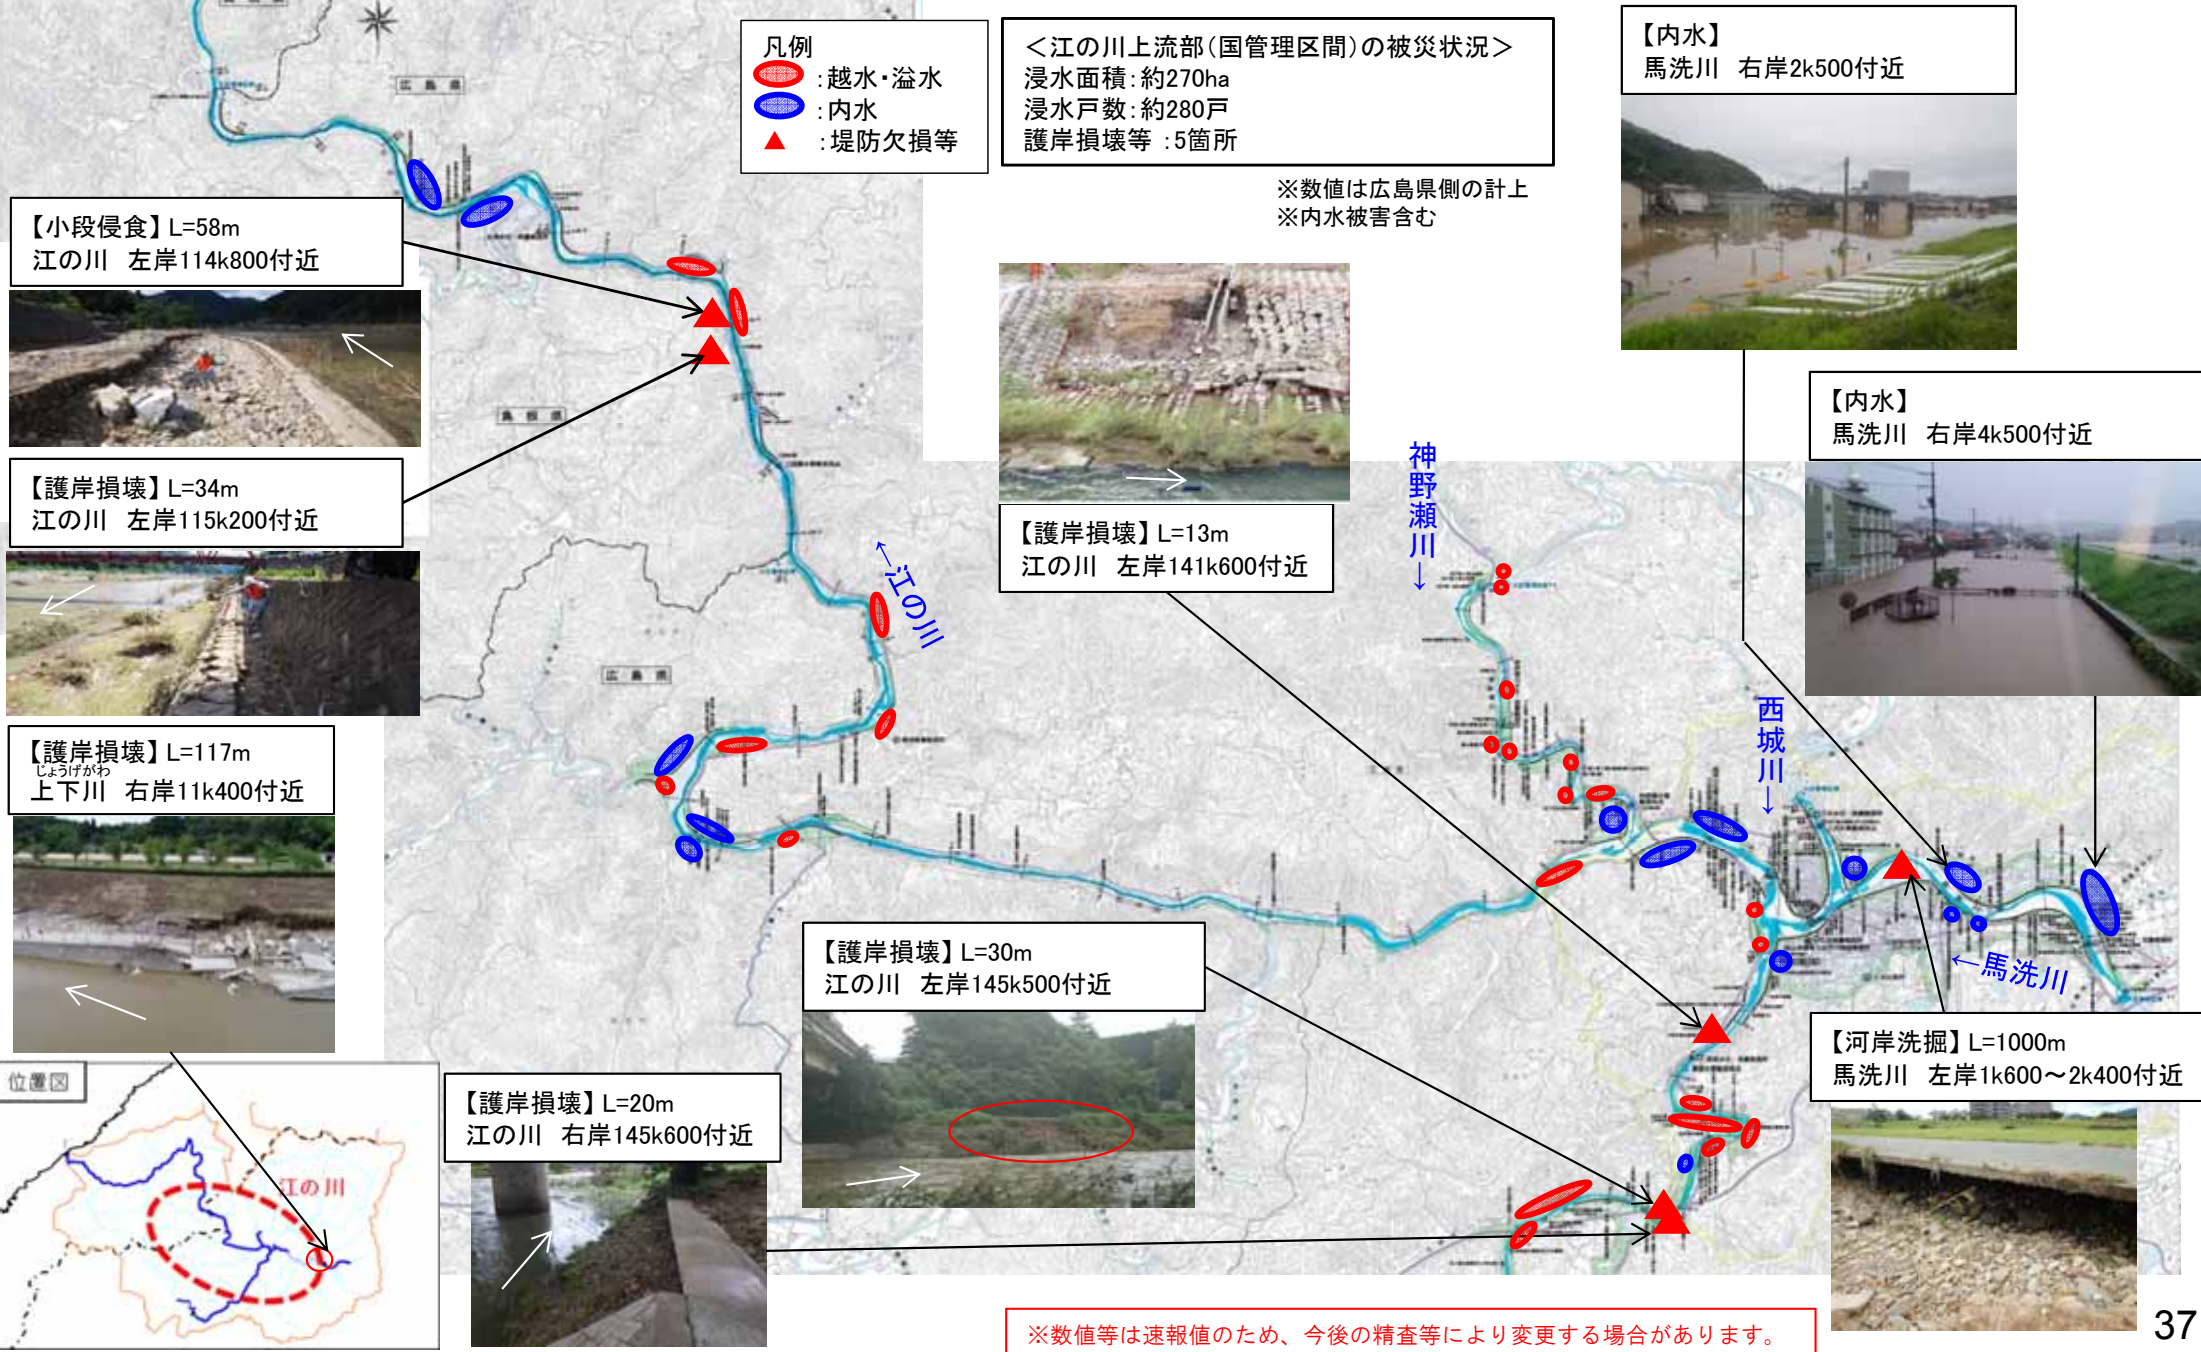
1) 江の川水系江の川上流部、馬洗川の被災状況

■ 江の川水系江の川上流部、馬洗川では、**溢水や内水による家屋等の浸水被害が多数発生したほか、護岸の損壊等が発生しました。**

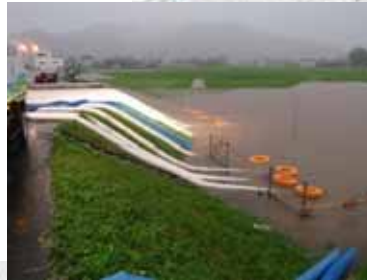
【内水】
 江の川 左岸149k500付近

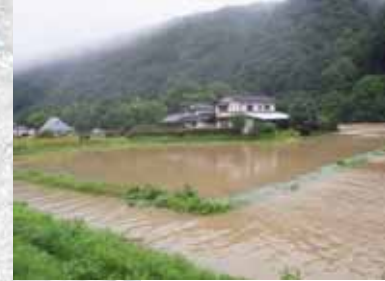
【溢水】
 江の川 右岸148k800付近

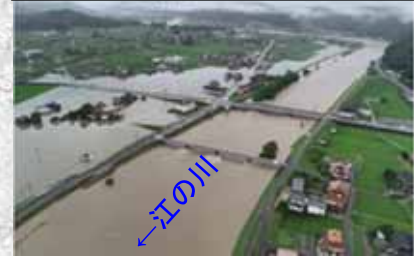
【内水】
 江の川 右岸151k600付近

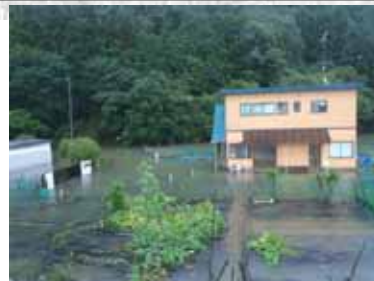
【内水】
 江の川 右岸167k600付近

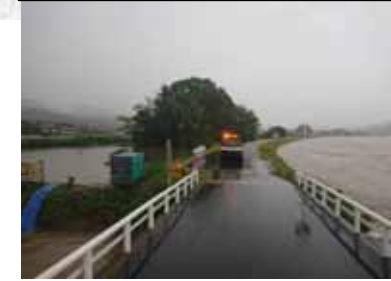
【内水】
 江の川 右岸153k800付近

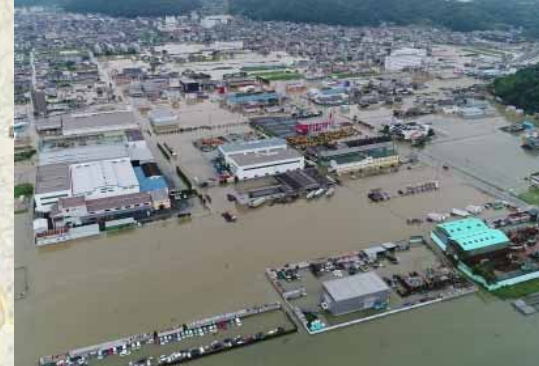
【内水】福山市神辺町
高屋川 左岸4k800付近

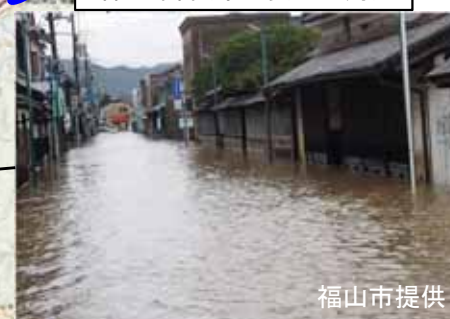
【内水】福山市神辺町
神辺本陣(県重要文化財)

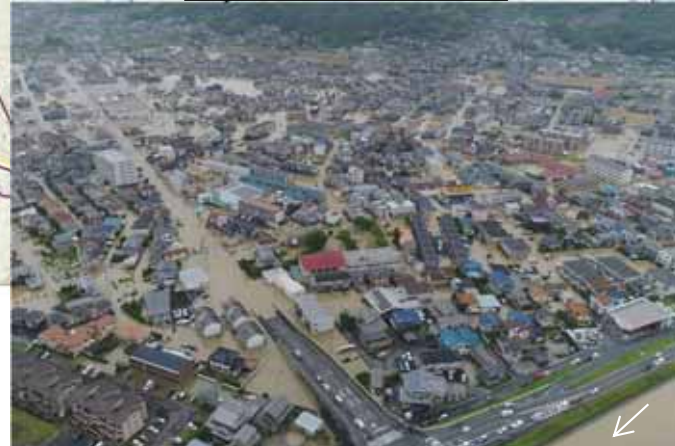
【内水】福山市山手町
芦田川 右岸9k400付近

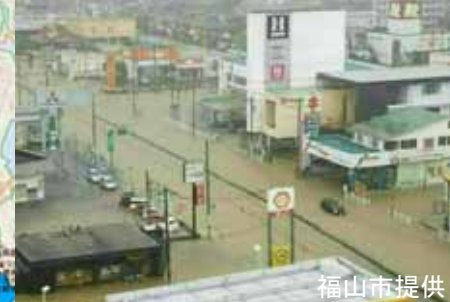
【内水】福山市南蔵王町
国道182号

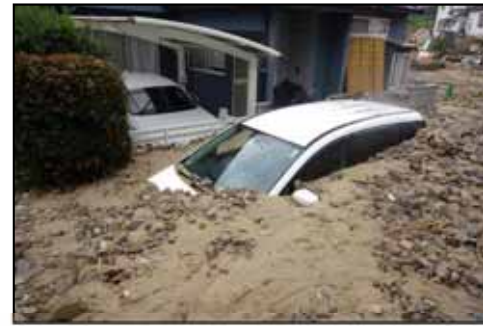
土石流により甚大な被害の発生した大谷川(東区馬木)の状況

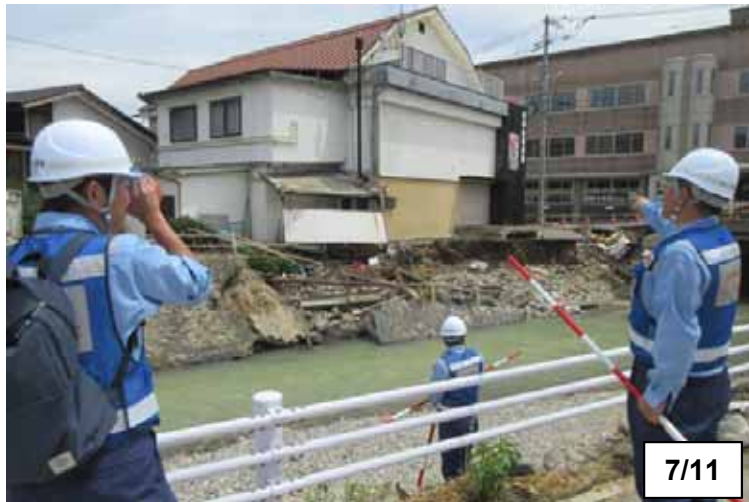
7/11

【河川班】被災状況調査
みつおがわ
(広島県東広島市(三津大川))

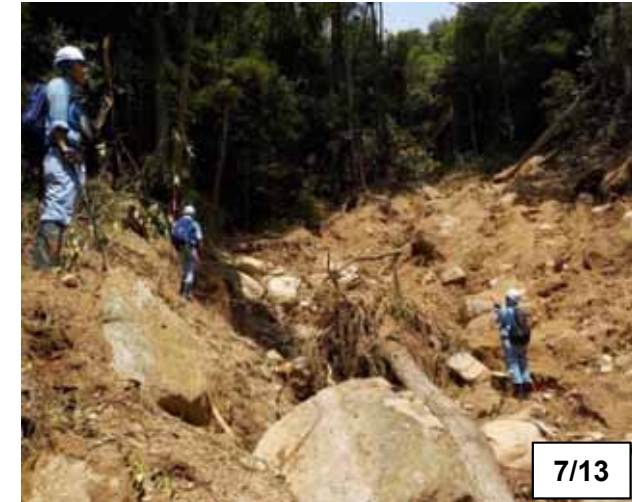
7/13

【砂防班】被災状況調査(岡山県高梁市)
たかはし

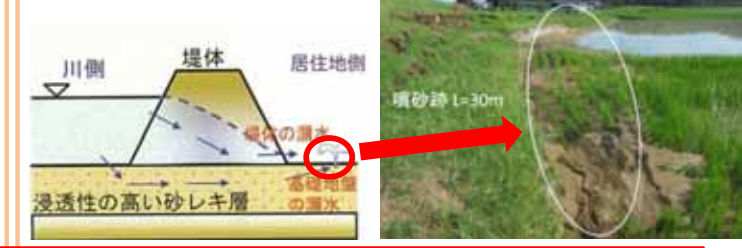
※河川の水位を低下させ、堤防の弱体化を軽減
