## 第3回 高梁川水系小田川堤防調査委員会

資料-2-1 被災要因の分析（小田川）

資料-2-2 被災要因の分析（末政川、高馬川、真谷川）

# 第3回 高梁川水系小田川堤防調査委員会

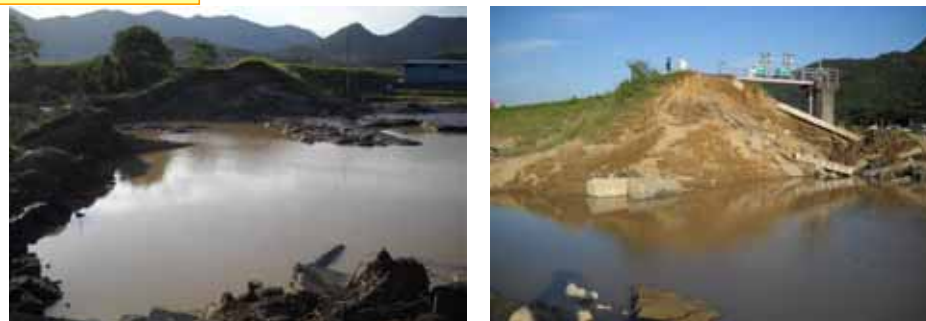
①決壊箇所全景 7月9日撮影

- 現地調査の結果、小田川堤防一ノ口樋管上流付近に最大深さ1.5m程度の「落堀」を確認した。
- 小田川堤防一ノ口樋管上流付近の落堀は、樋管直上流部(図中I)に比較し、西側(図中II)の落堀の範囲が狭いことを確認した。
- 図中Iの落堀の痕跡から図中IIの落堀と比較すると流水がより集中し、大きな洗掘を受けたと推定。(表裏が石張り構造の旧堤防も流出し、旧堤防流出箇所では木杭が一部残存していることを確認)

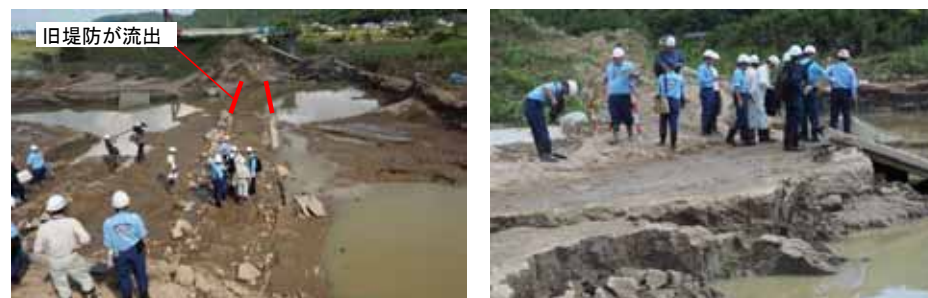
④決壊箇所の堤防拡築跡 7月10日撮影

⑤基礎地盤は粘性土主体 7月10日撮影

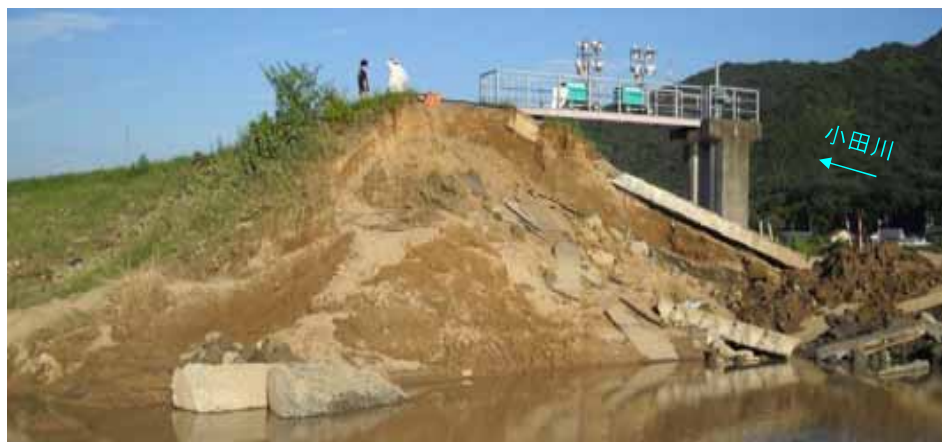
## 決壊区間下流端部の現地写真

- 小田川左岸6k400の決壊区間の下流端断面における堤防の盛土材料は、「粘性土」が主体の旧堤防を「礫質土」主体の中間土が覆っており、表土は「粘性土」で覆われていることを確認した。
- 基礎地盤については、既存の6K300のボーリング調査結果より、堤体直下に約3mの「Ac層」、その下に「As層」の分布を確認した。

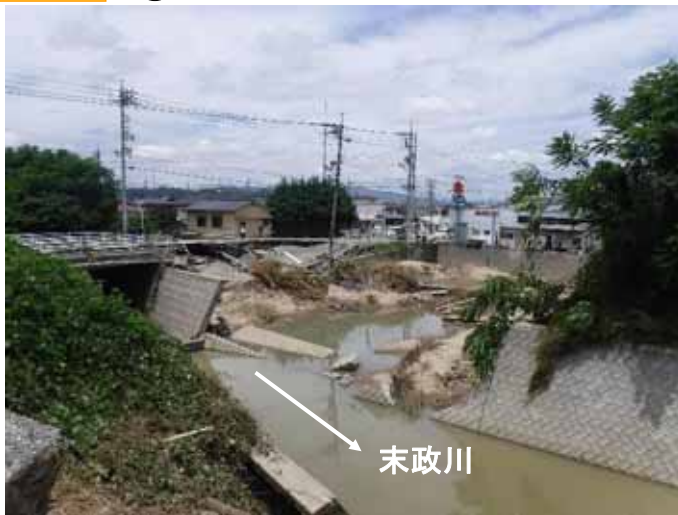
被災状況写真

■末政川左岸0.4kの決壊区間には有井橋が存在するが、H30.7洪水による自己流水位は、桁下に到達していないと推察される。

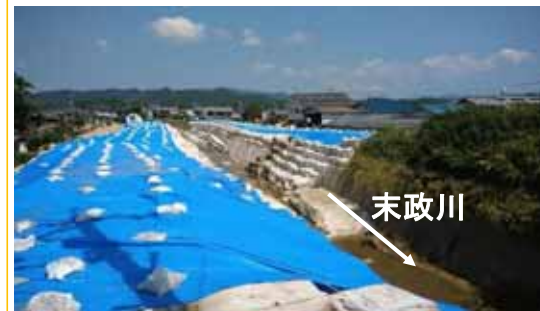
③決壊箇所全景 8月4日撮影

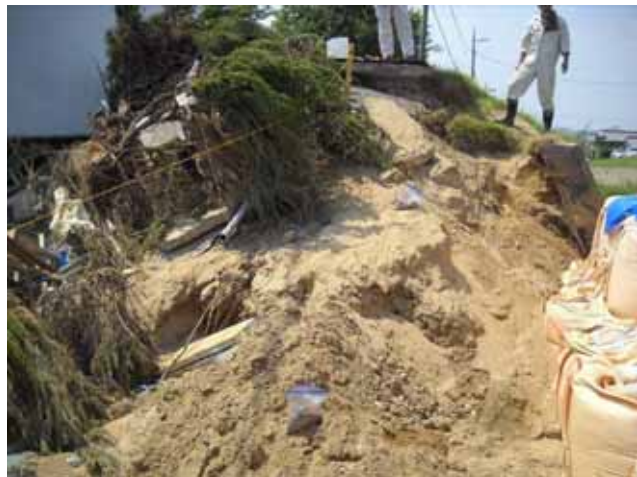
## 決壊区間-推定地質断面図

- 堤体は砂質土主体、基礎地盤構に粘性土が堆積していることが、近傍の2本のボーリングより確認された。
- 堤体については、表層が砂質土(Bs)、内部に一部礫を含んだ砂質土(Bsg)があることが現地踏査および粒度試験より確認された。

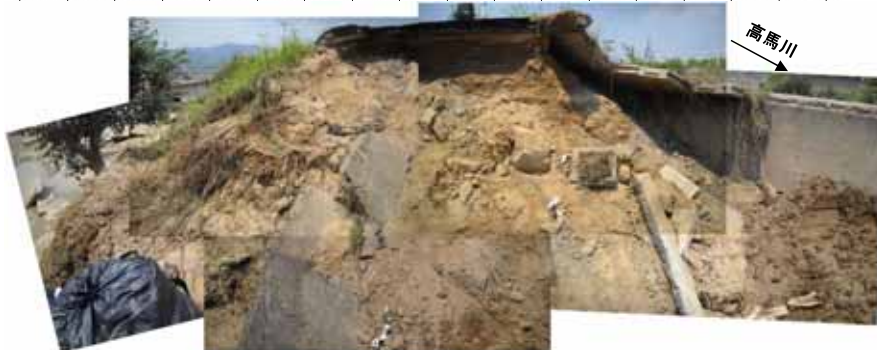
## 決壊区間上流端部-観察結果

- 堤体については、全体が粘性土質砂 (Bsc) であることが現地踏査および粒度試験より確認された。
- 基礎地盤には、表層に粘性土3m、その下部に砂層が堆積していることを近傍ボーリングデータおよび当該箇所での土質調査で確認した。

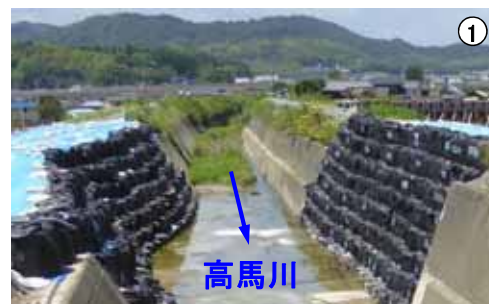
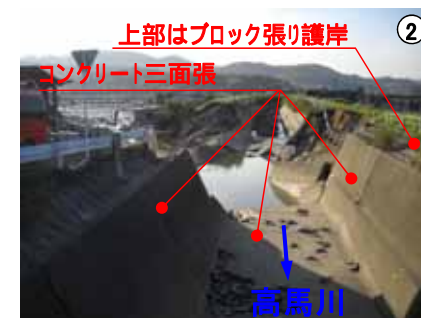
平面図

- 決壊箇所(0.1k)の最大流速は0.5m/s~0.8m/sである。
- 堤防はコンクリート三面張(設計流速4m/s~8m/s)であり、決壊地点の最大流速よりも大きな流速に対して安全な構造となっている。また、上部はブロック張り護岸であり、決壊地点の直下流では堤防の侵食は確認されていない。
- 侵食により決壊が生じた可能性は低いと推定される。

決壊地点の直上下流では侵食は確認されていない

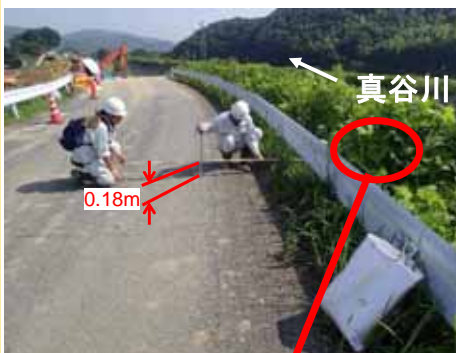
- 現地踏査の結果、決壊箇所区間の上流で天端より高い位置に痕跡水位を確認した（堤防天端+0.18m程度）。このことから、越水が発生したことが想定される。
- 現地踏査の結果、決壊箇所の堤内地盤に最大深さ0.65m程度の洗掘を確認した。下流側の方が洗掘深が深い事を測量図より確認した。

②痕跡水位 7月15日撮影

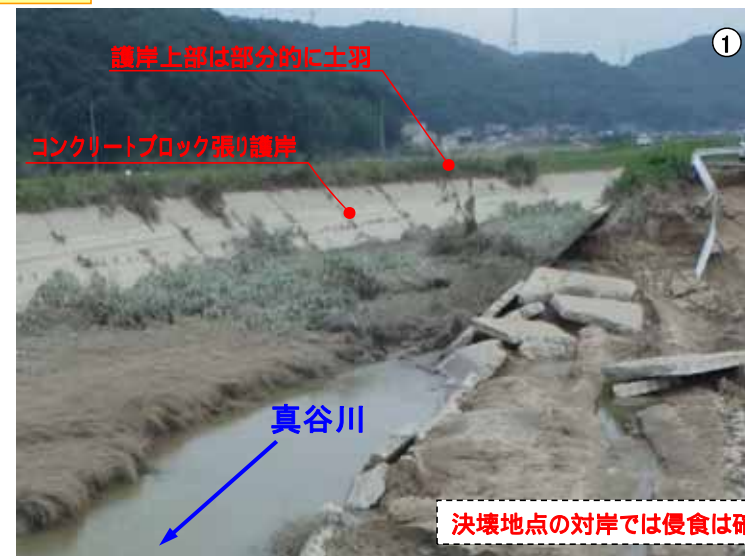
- 決壊箇所 (0.5k) の最大流速は0.8m/s~1.5m/sで、張芝の設計流速 (2.0m/s) 以下である。
- 堤防構造はコンクリートブロック張り (設計流速4m/s~8m/s) である。  
また、護岸上部は部分的に土羽となっているが、決壊箇所の対岸では侵食は確認できない。
- 侵食により決壊が生じた可能性は低いと推定される。

護岸上部は部分的に土羽

コンクリートブロック張り護岸

決壊地点の対岸では侵食は確認されていない
