## 第4回 高梁川水系小田川堤防調査委員会

# 被災要因の分析

## (小田川左岸3k400及び6k400)

国土交通省  
中国地方整備局

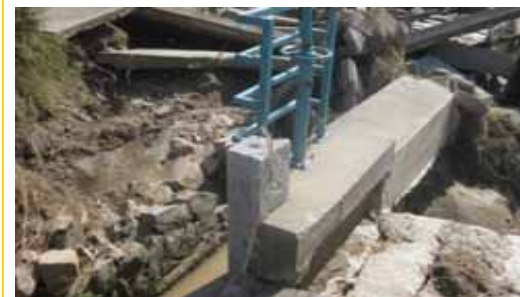
高馬川樋管(上記③)

- 左岸3k400の決壊区間には、多くの構造物が複雑な位置関係で存在しており、構造物による決壊要因として下記事項が考えられるが、調査・分析の結果、構造物の影響による決壊の可能性は低いと推定した。
- ①高馬川から連続する堤外水路の小堤により局所的な流れの乱れは見られるが、流速は0.6m/s以下である。(P9)
  - ②長時間HWLを超える水位が継続したことにより、河川水の堤体内への浸透が考えられるが、今次洪水に対する照査の結果、浸透に対する所要の安全率を満足することを確認した。(P6)
  - ③高馬川橋や高馬川樋管周りは粘性土で埋め戻されていたと推察され、構造物周りにおける浸透の可能性は低いと推定した。(P8, P12)

① 高馬川樋管吐口部 7月9日撮影

高馬川樋管; 大正5年築造  
断面0.5m×0.53m  
※竣工図・台帳なし(角石蓋掛け暗渠化構造)

② 高馬川樋管周辺の土砂状況

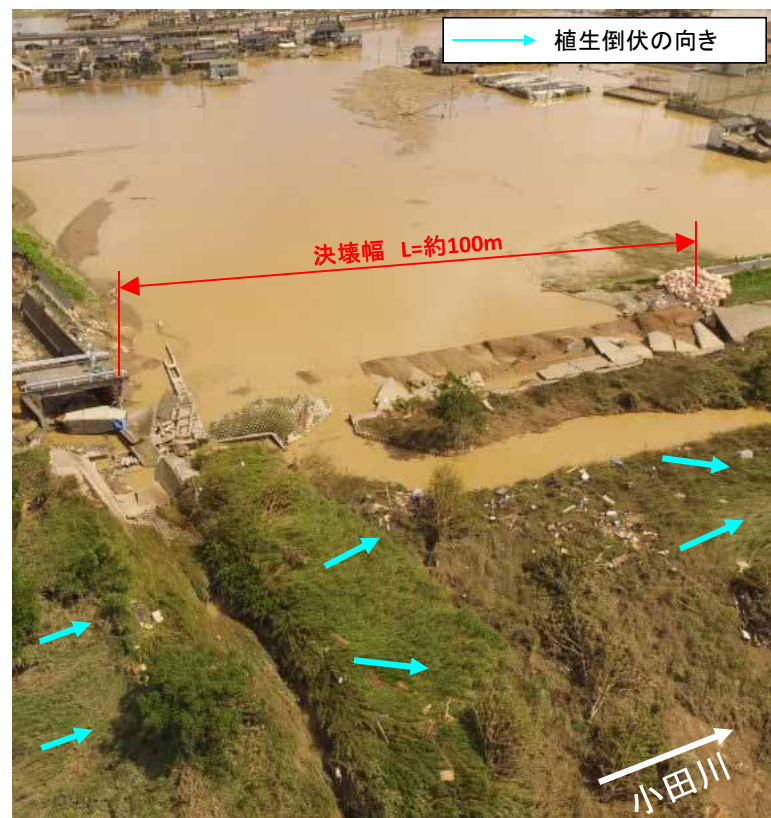
■再現計算結果から、洪水初期の低流量時においては、小堤により流向の変化は確認できるが、流速は0.6m/s程度であると推定した。  
■侵食により決壊が生じた可能性は低いと推定した。

小堤周辺で流向の変化はあるが流速は0.6m/s程度。

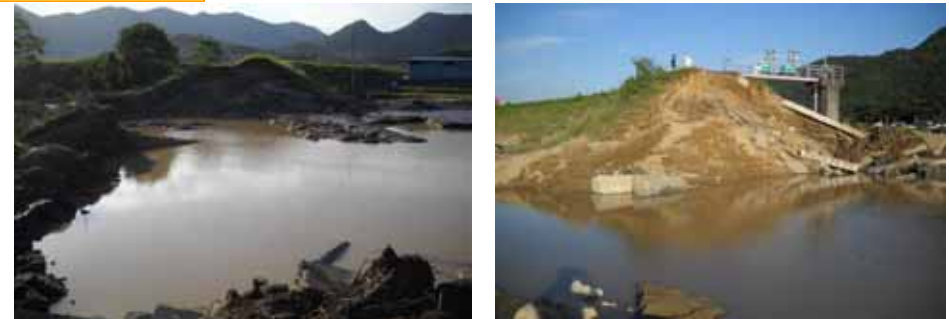
現地調査写真

- 現地調査の結果、小田川堤防一ノ口樋管上流付近に最大深さ1.5m程度の「落堀」を確認した。
- 小田川堤防一ノ口樋管上流付近の落堀は、樋管直上流部(図中I)に比較し、西側(図中II)の落堀の範囲が狭いことを確認した。
- 図中Iの落堀の痕跡から図中IIの落堀と比較すると流水がより集中し、大きな洗掘を受けたと推定した。(表裏が石張り構造の旧堤防も流出し、旧堤防流出箇所では木杭が一部残存していることを確認した)

①決壊箇所全景 7月9日撮影

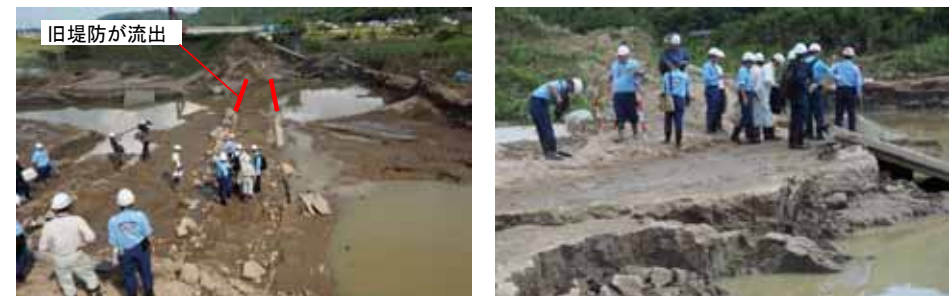
④決壊箇所の堤防構築跡 7月10日撮影

⑤基礎地盤は粘性土主体 7月10日撮影

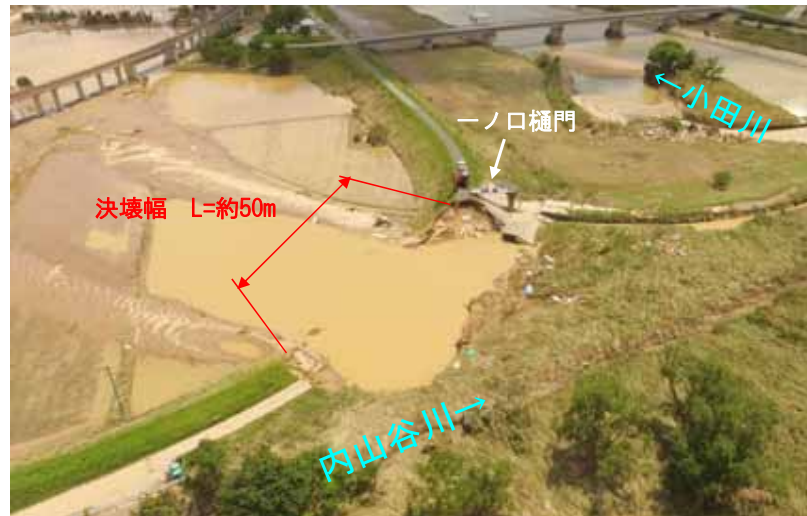
平面図及び空撮

■左岸6k400の決壊区間において、構造物による決壊要因として下記事項が挙げられるが、調査・分析の結果、構造物の影響による決壊の可能性は低いと推察した。

- ①堤防前側の坂路、及び条件護岸は流出しているが、樋門本体には大きな損傷は発生していない。
- ②内山谷川合流部において、局所的な流れの乱れは確認されるが、流速は0.6m/s以下である。(P22)
- ③長時間HWLを超える水位が継続したことによる、河川水の堤体内への浸透が考えられるが、今次洪水に対する照査の結果、浸透に対する照査基準値を満足しないが安全率1.0を上回る結果となった。(川裏すべり1.0以上)ことを確認した。(P19)

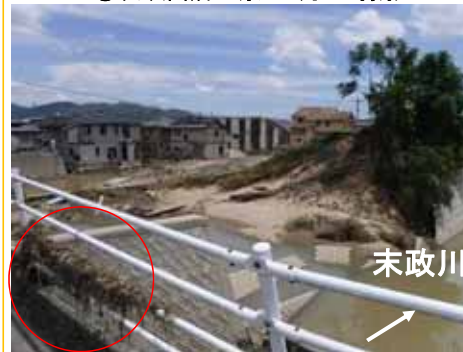
- 現地踏査の結果、決壊箇所区間の上流端の橋梁の転落防止柵に溢水の痕跡が確認された。
- 本区間は橋梁部の堤防高が低く、橋梁部からの溢水が主であり、越水による影響は小さいと推定した。
- 現地踏査の結果、堤内側に「落堀」を確認した。橋梁測量図の重ね合せより堤防下部に最大深さ1.5m程度、洗掘されたと推察する。

③溢水の痕跡 7月9日撮影

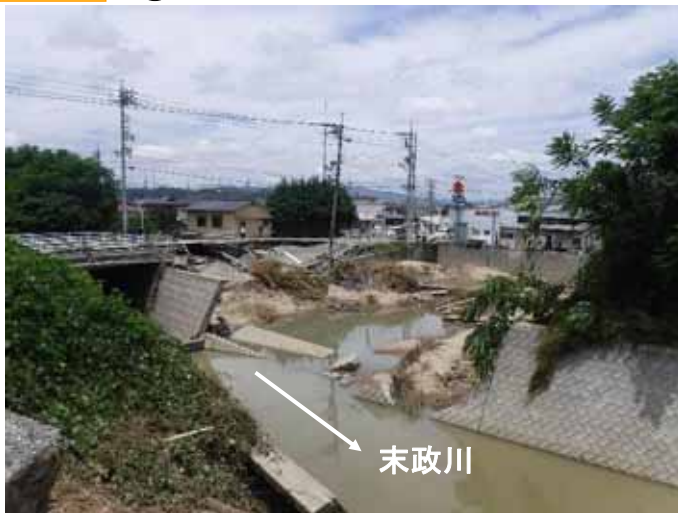
堤防横断図と有井橋

■末政川左岸0.4kの決壊区間には有井橋が存在し、H30.7洪水による自己流水位は、桁下に到達していないと推定した。

※ 再現水位は有井橋橋面より高位にあるが、自己流水位は有井橋桁下に未到達

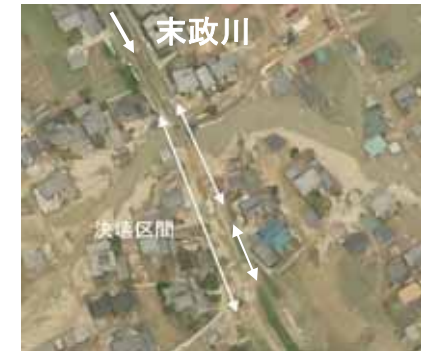
②決壊箇所全景 7月撮影  
※土木研究所資料より抜粋

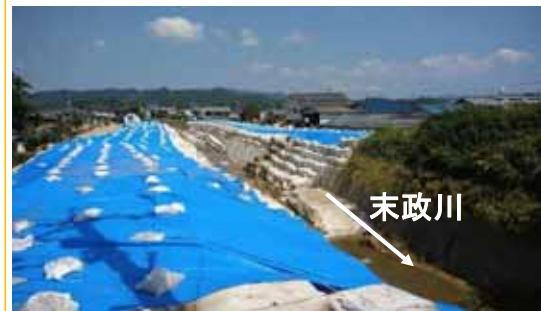
③決壊箇所全景 8月4日撮影

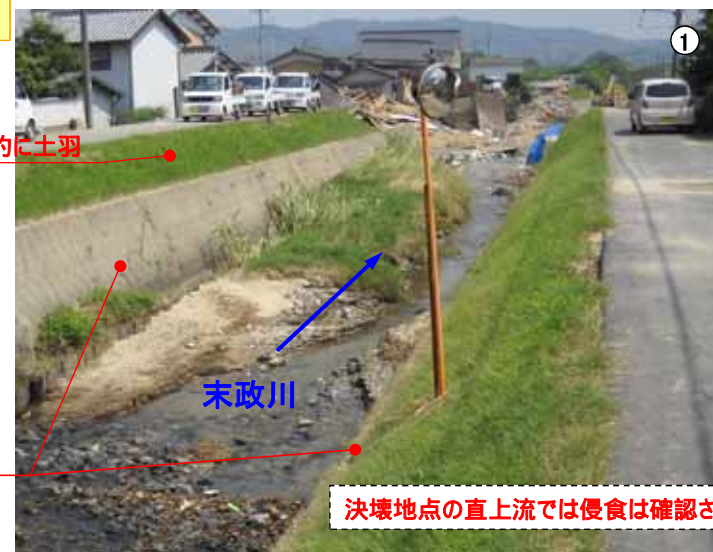
現地調査写真

- 決壊地点(末政川0.7k)の最大流速は1.2m/s~2.2m/s(張芝が侵食される程度)であると推定した。
- 堤防は積みブロック(設計流速4m/s~8m/s)であり、決壊地点の最大流速よりも大きな流速に対して安全な構造となっている。また、護岸上部は部分的に土羽となっているが、決壊地点の直上流では堤防の侵食は確認されていない。
- 侵食により決壊が生じた可能性は低いと推定される。

護岸上部は部分的に土羽

積みブロック護岸

決壊地点の直上流では侵食は確認されていない

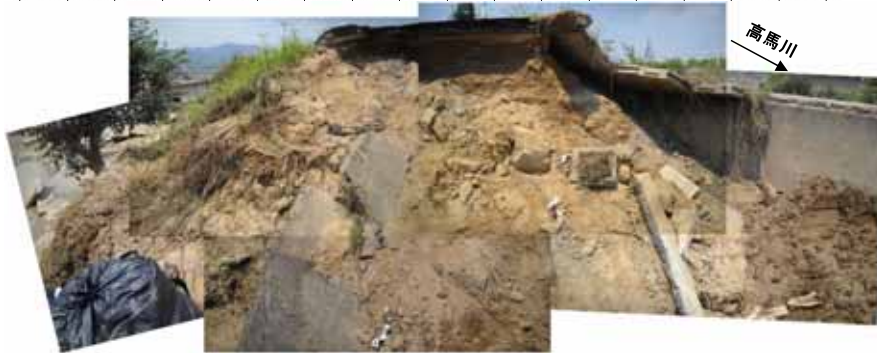
決壊区間上流端部-観察結果

- 堤体については、全体が粘性土質砂(Bsc)であることが現地踏査および粒度試験より確認された。
- 基礎地盤には、表層に粘性土3m、その下部に砂層が堆積していることを近傍ボーリングデータおよび当該箇所での土質調査で確認した。

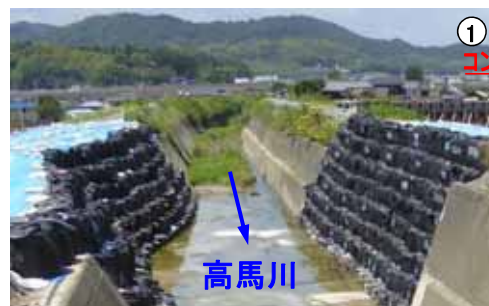
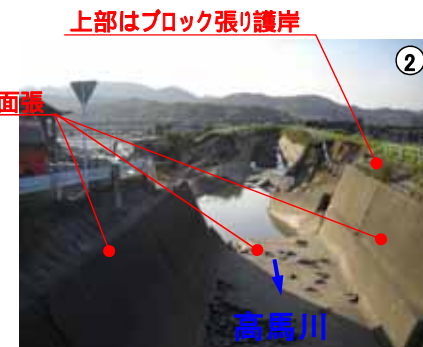
現地調査写真

- 決壊箇所(0.1k)の最大流速は0.5m/s~0.8m/sであると推定した。
- 堤防はコンクリート三面張(設計流速4m/s~8m/s)であり、決壊地点の最大流速よりも大きな流速に対して安全な構造となっている。また、上部はブロック張り護岸であり、決壊地点の直下流では堤防の侵食は確認されていない。
- 侵食により決壊が生じた可能性は低いと推定される。

決壊地点の直上下流では侵食は確認されていない

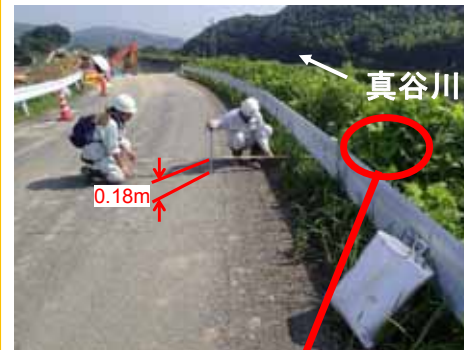
- 現地踏査の結果、決壊箇所区間の上流で天端より高い位置に痕跡水位を確認した(堤防天端+0.18m程度)。
- 現地踏査の結果、決壊箇所の堤内地盤に最大深さ0.65m程度の洗掘を確認した。下流側の方が洗掘深が深い事を測量図より確認した。

②痕跡水位 7月15日撮影

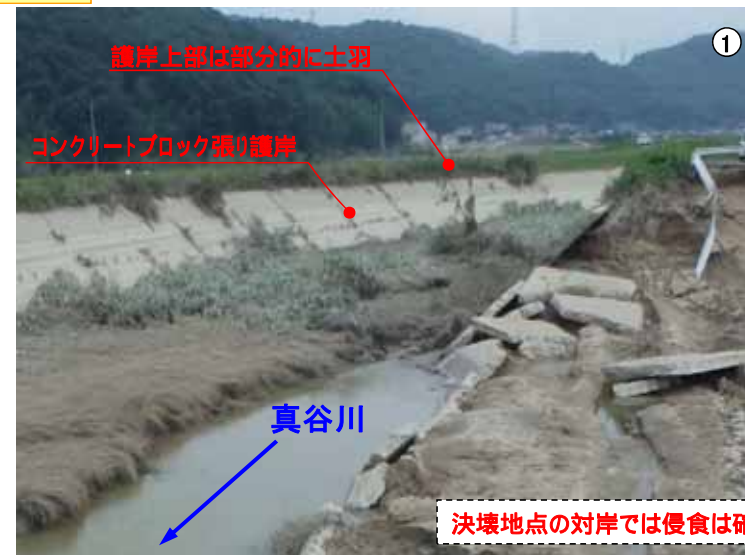
現地調査写真

- 決壊箇所 (0.5k) の最大流速は0.8m/s~1.5m/sで、張芝の設計流速 (2.0m/s) 以下であると推定した。
- 堤防構造はコンクリートブロック張り (設計流速4m/s~8m/s) である。  
また、護岸上部は部分的に土羽となっているが、決壊箇所の対岸では侵食は確認できない。
- 侵食により決壊が生じた可能性は低いと推定される。
