平成26年8月20日豪雨
広島土砂災害

緊急事業概要

国土交通省 中国地方整備局
広島西部山系砂防事務所

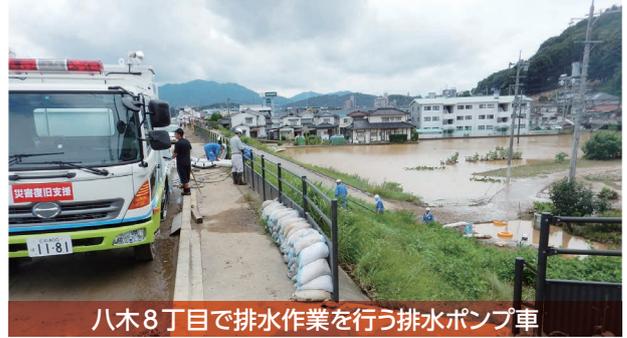
八木8丁目で排水作業を行う排水ポンプ車

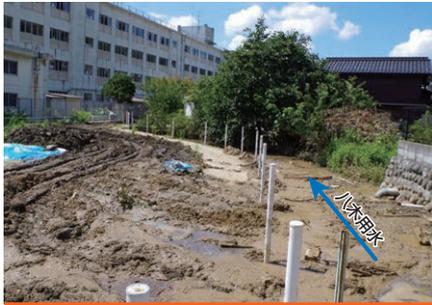
埋塞した八木用水を啓開し、通水を確保

着手前

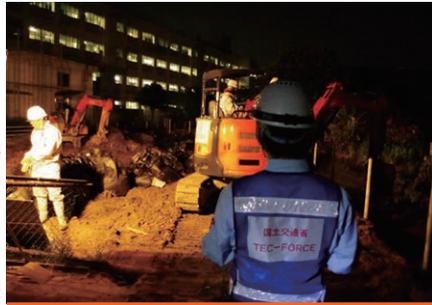
土砂撤去状況

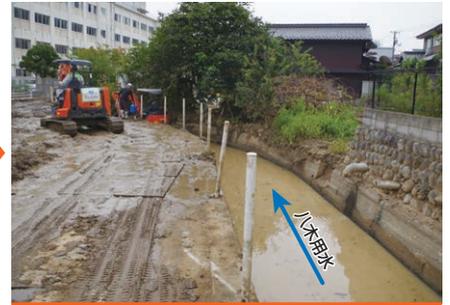
通水完了

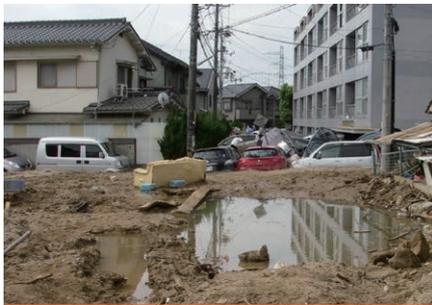
市道の堆積土砂撤去

土砂撤去前

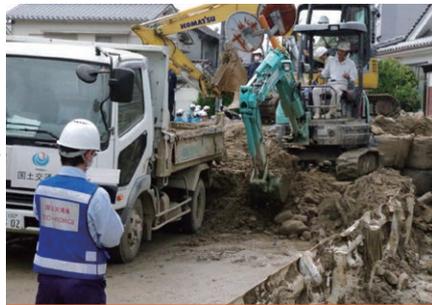
土砂撤去状況

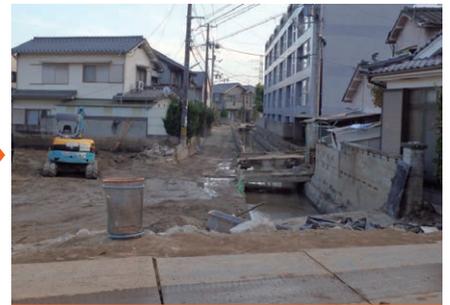
土砂撤去後

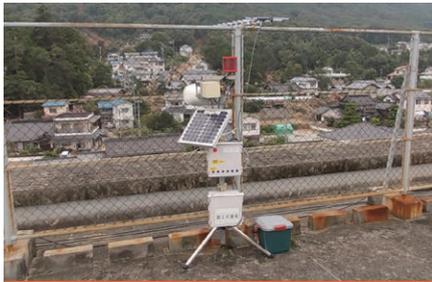
土石流警報装置(サイレン)設置状況

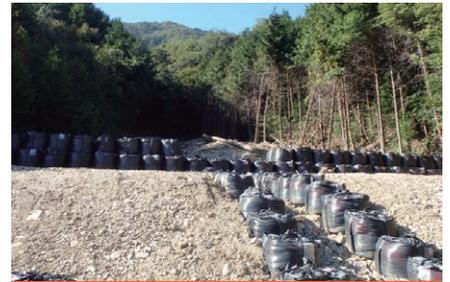
崩れた土砂の再移動防止や流路確保を目的とした大型土のうの設置

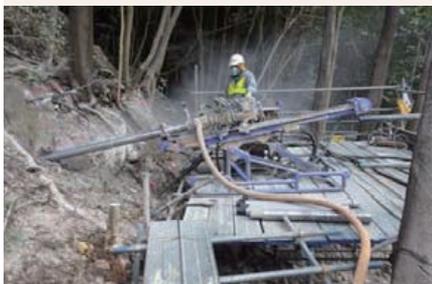
1 施工中（アンカー削孔）

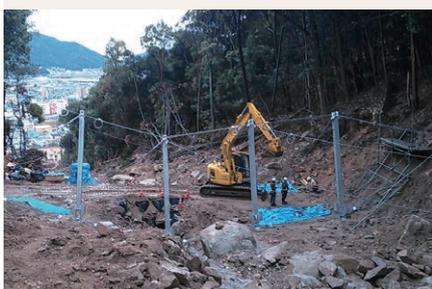
2 施工中（支柱建込）

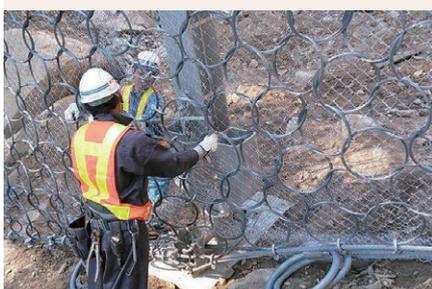
3 施工中（リングネット取り付け）

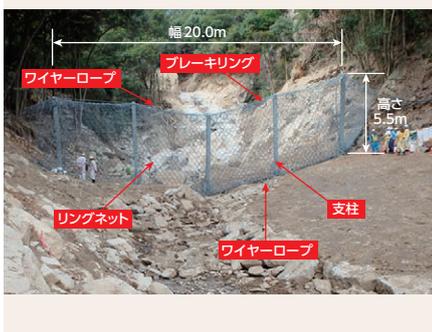
4 強靱ワイヤーネットの完成

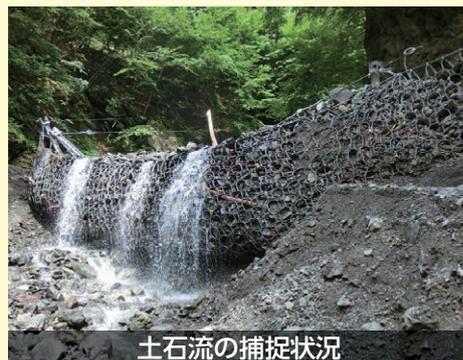
土石流の捕捉状況
砂防工事における設置事例

土石流に対する応急対策として、リング状の鋼材をつなぎ合わせたネットタイプの構造物を渓流に設置する工法で、両岸にアンカーを施工し、地山に連結します。

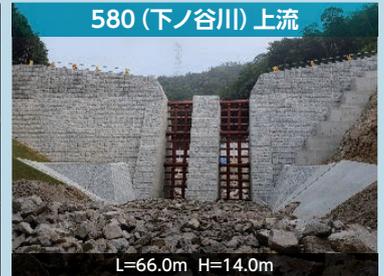
580 (下ノ谷川) 上流

L=66.0m H=14.0m

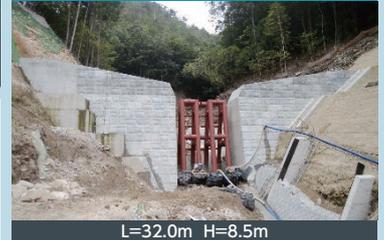
580 (下ノ谷川) 中流

L=32.0m H=8.5m

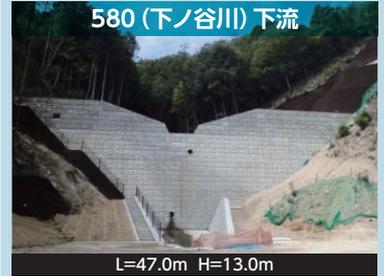
580 (下ノ谷川) 下流

L=47.0m H=13.0m

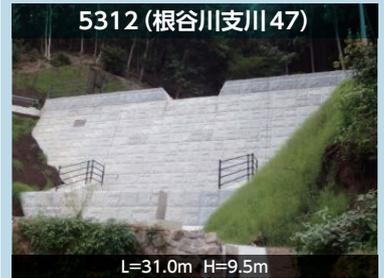
5312 (根谷川支川47)

L=31.0m H=9.5m

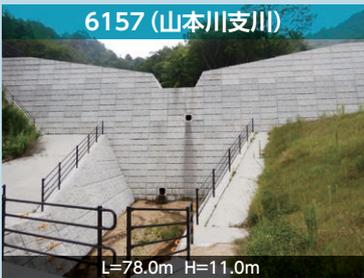
6157 (山本川支川)

L=78.0m H=11.0m

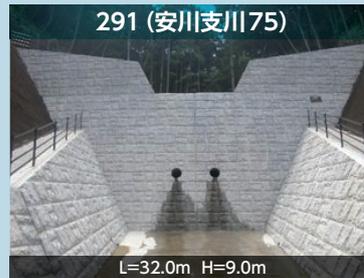
291 (安川支川75)

L=32.0m H=9.0m

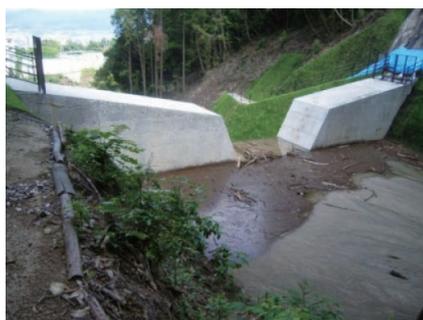
広島市安佐南区大町地区の大町7号砂防堰堤では、平成26年8月20日の大雨により発生した土石流を捕捉(約870m³)し、下流の住宅地(32戸)への被害を防止しました。

土石流発生時
平成26年8月20日撮影(上流側)

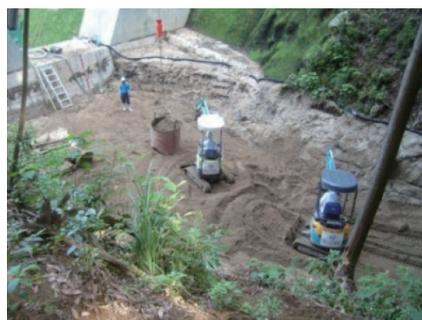
土砂撤去状況
平成26年9月5日撮影

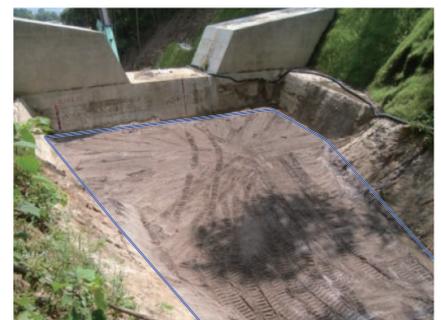
堰堤機能回復(土砂撤去完了)
平成26年9月12日撮影
