伊達橋 亀裂など状況の調査結果 位置図

伊達橋 亀裂など状況の調査結果 VPL(下り側) 01

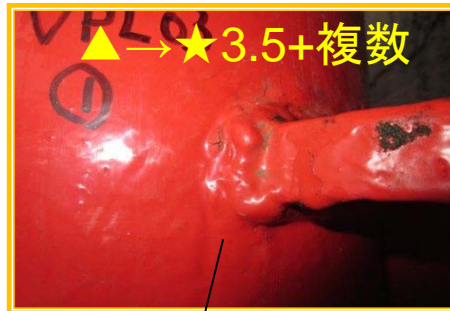
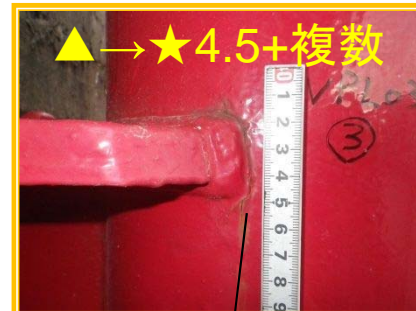
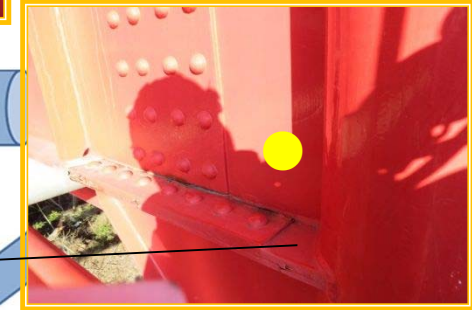
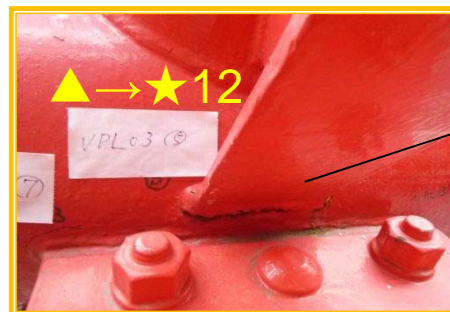
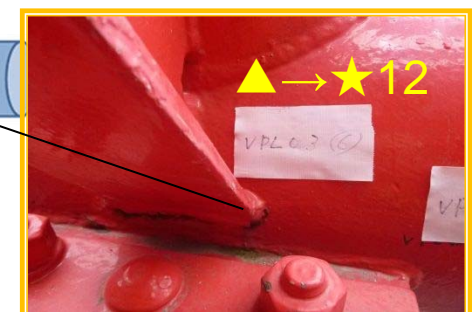
伊達橋 亀裂など状況の調査結果 VPL(下り側) 03

※5・6は連続した亀裂である。

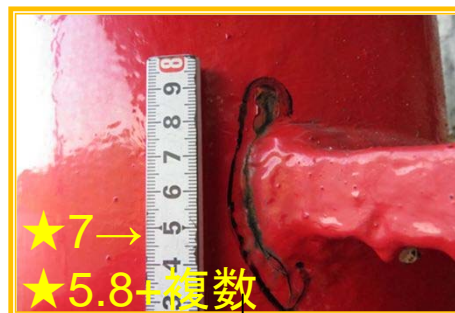
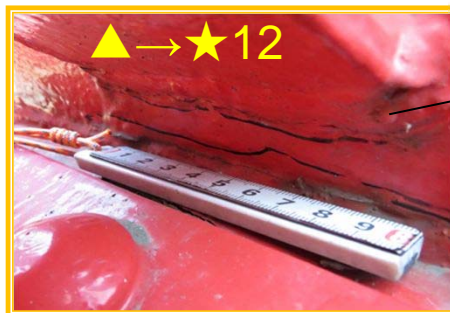
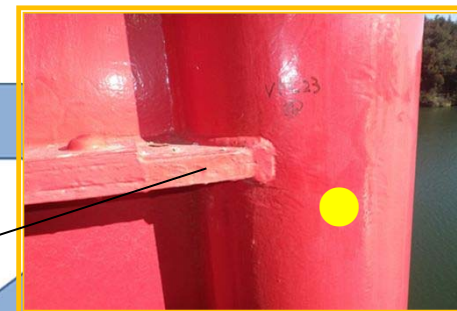
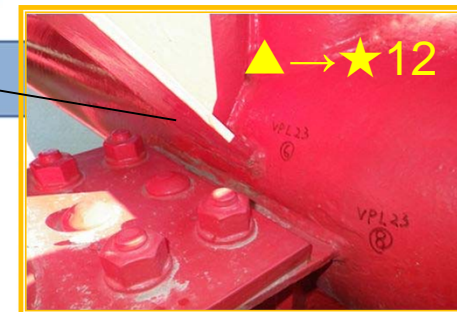
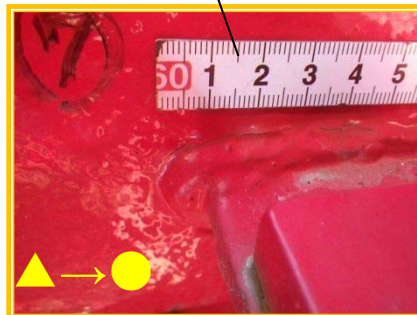
伊達橋 亀裂など状況の調査結果 VPL(下り側) 23

※5・6は連続した亀裂である。

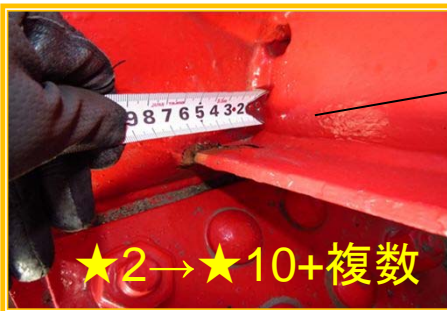
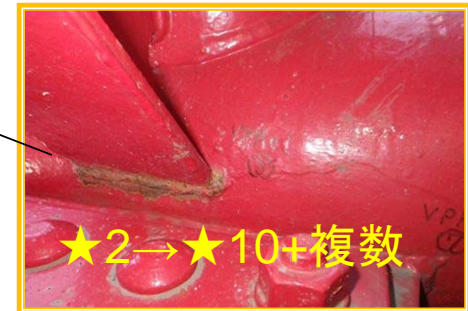
伊達橋 亀裂など状況の調査結果 VPR(上り側) 01

※5・6は連続した亀裂である。

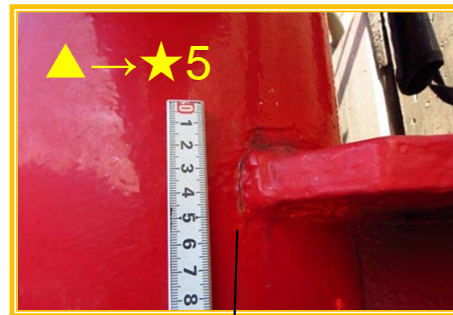
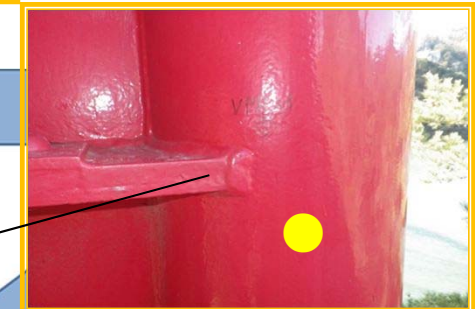
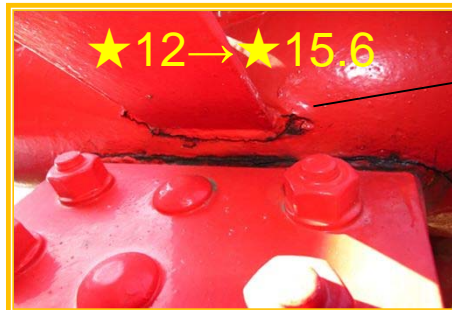
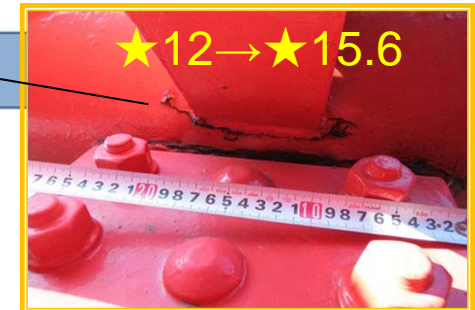
伊達橋 亀裂など状況の調査結果 VPR(上り側) 03

※5・6は連続した亀裂である。
※7・8は連続した亀裂である。

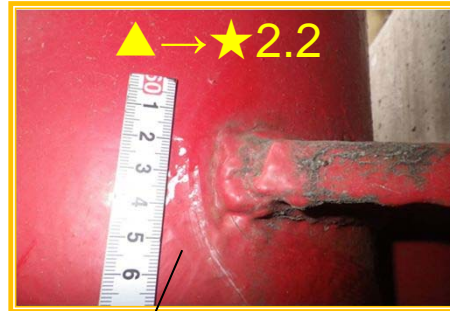
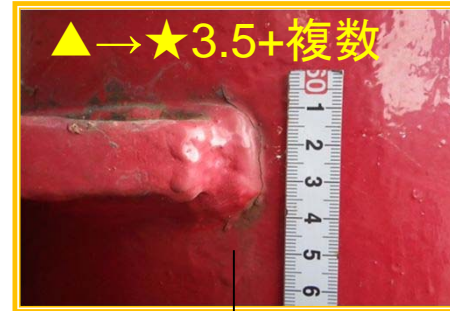
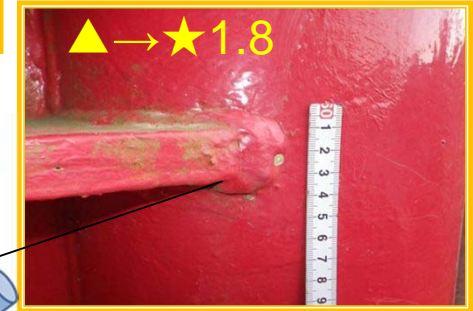
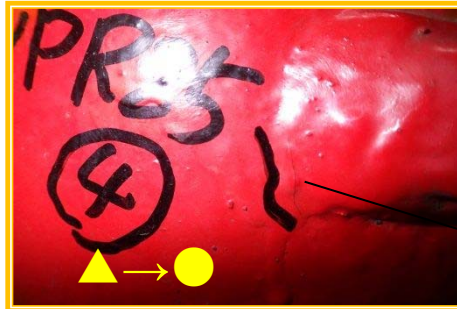
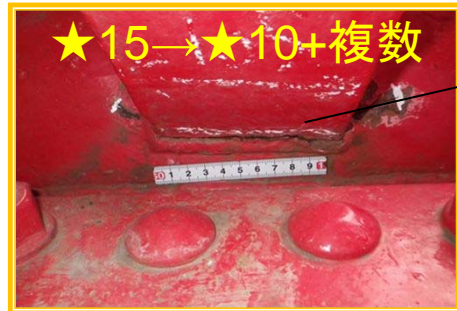
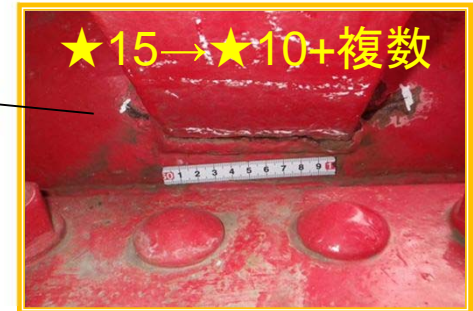
伊達橋 亀裂など状況の調査結果 VPR(上り側) 25

※5・6は連続した亀裂である。
