ストップホール状況（個表）

- ①VPL シリーズ-----P1
- ②VPR シリーズ-----P8
- ③Bh0506(支承リブ)-----P16

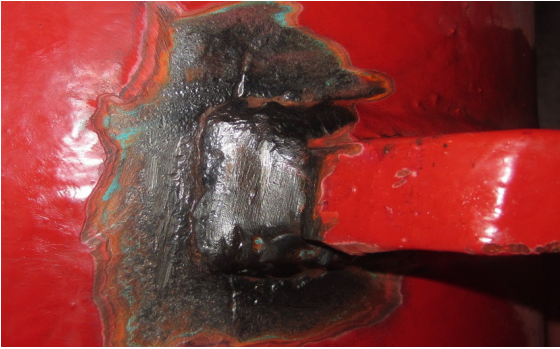
| 亀裂調査結果 | | | | |
|---|---|---|---|---|
| 磁粉探傷検査<br>(塗膜除去)<br>検査範囲:<br>ビード止端部から20mm | | | | |
| ビード仕上げ無し | | | | |

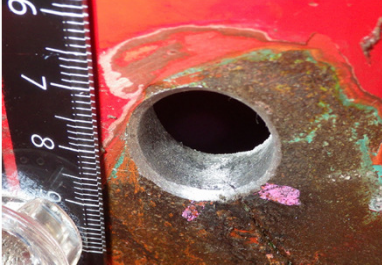
| 応急対策状況 | | |
|---|---|---|
| 上側 | 横桁上フランジ上のストップホール(近景)<br>φ16孔 | 磁粉探傷検査状況<br>(孔壁の亀裂状況:6時方向) |

| 伊達橋 応急対策(ストップホール) VPL05-③ | | | |
|---|---|---|---|
| <div></div> | | 【特徴】<br>■上フランジの下面(又は上面)及びコバ面の、垂直材側の止端部に沿う亀裂<br>かつ、垂直母材に進行した亀裂<br>(亀裂先端は、止端部と垂直材の両方)<br>【応急措置】<br>■十分にフランジから離れた亀裂について、ストップホールを実施<br>①亀裂先端から2~3mm離れた位置を中心に施工<br>②削孔機が設置出来ないため、ドリルにて16mm削孔<br>※孔壁の処理が出来る径<br>③仕上げ砥石は #120を使用<br>④孔壁をMT調査 | |

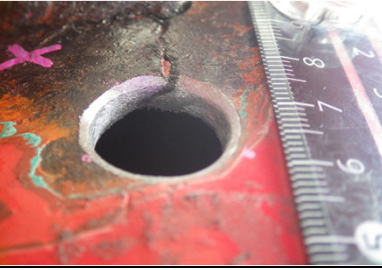
| 応急対策状況 | | |
|---|---|---|
| 下側 | 横桁上フランジ下のストップホール(近景)<br>φ16孔 | 磁粉探傷検査状況<br>(孔壁の亀裂状況:12時方向) |

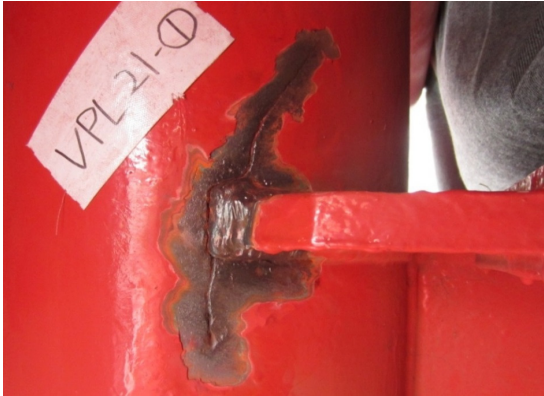
| 亀裂調査結果 | | | | | |
|---|---|---|---|---|---|
| | | | | | 磁粉探傷検査<br>(塗膜除去)<br><br>検査範囲:<br>ビード止端部から20mm |
| | | | | | ビード仕上げ無し |

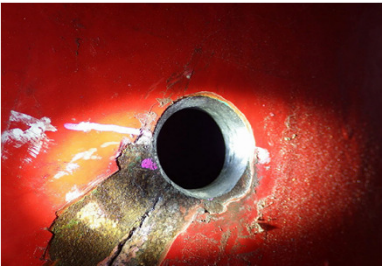
| 応急対策状況 | | |
|---|---|---|
| 上側 | 横桁上フランジ上のストップホール(近景)<br>φ16孔 | 磁粉探傷検査状況<br>(孔壁の亀裂状況:9時方向) |

| 伊達橋 応急対策(ストップホール) VPL21-① | | | |
|---|---|---|---|
| | | 備考<br>【特徴】<br>■上フランジの下面(又は上面)及びコバ面の、垂直材側の止端部に沿う亀裂かつ、垂直母材に進行した亀裂(亀裂先端は、止端部と垂直材の両方)<br><br>【応急措置】<br>■十分にフランジから離れた亀裂について、ストップホールを実施<br>①亀裂先端から2~3mm離れた位置を中心に施工<br>②削孔機が設置出来ないため、ドリルにて16mm削孔<br>※孔壁の処理が出来る径<br>③仕上げ砥石は #120を使用<br>④孔壁をMT調査 | |

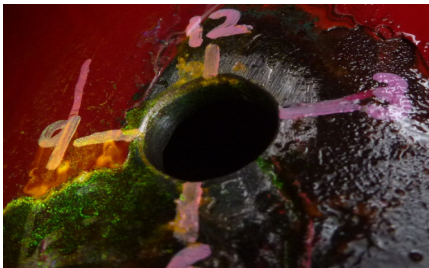
| 応急対策状況 | | | |
|---|---|---|--|
| | 磁粉探傷検査状況<br>(孔壁の亀裂なし:12時方向) | 磁粉探傷検査状況<br>(亀裂状況説明図) | |

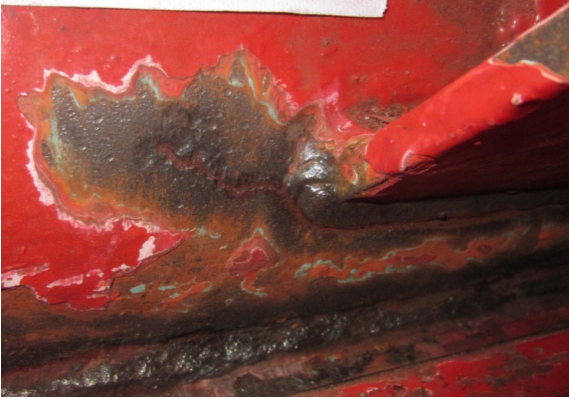
| 亀裂調査結果 | | | | |
|---|---|---|---|---|
| 橋梁名 | 伊達橋 | VPR | 03 | 点検位置 |

| 亀裂調査結果 | | | | |
|---|---|---|---|---|
| | 磁粉探傷検査<br>(塗膜除去) | | | |
| | 検査範囲:<br>ビード止端部から20mm | | | |
| | 亀裂延長:156mm<br>(28+105+23) | | | |

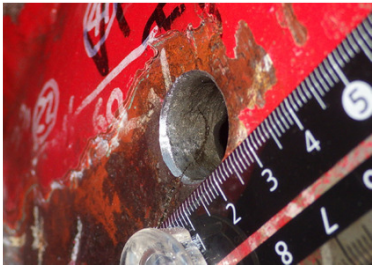
| 応急対策状況 | |
|---|---|
| 起点側 | ニープレスフランジ起点側のストップホール(近景)<br>φ16孔 |

| 伊達橋 応急対策(ストップホール) VPR25-⑤ | | | |
|---|---|---|---|
| | | 【特徴】<br>■ニープレス下フランジのビード部から下弦材に進展した亀裂一部ビードを横断する亀裂あり。亀裂が貫通している可能性あり。<br><br>【応急措置】<br>■十分にフランジから離れた亀裂について、ストップホールを実施<br>①亀裂先端から2～3mm離れた位置を中心に施工<br>②削孔機が設置出来ないため、ドリルにて16mm削孔<br>※孔壁の処理出来る径<br>③仕上げ砥石は＃120を使用<br>④孔壁をMT調査 | |

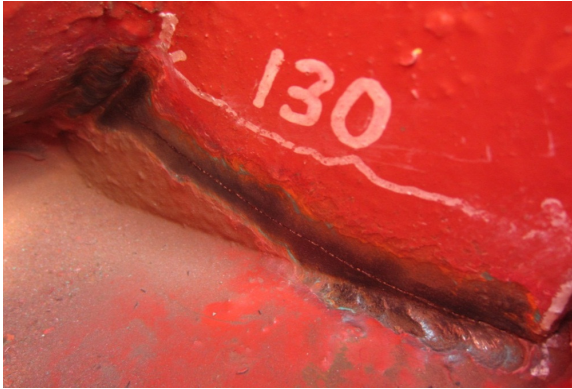
| 亀裂調査結果 | | | | | |
|---|---|---|---|---|---|
| | | 磁粉探傷検査<br>(塗膜除去) | | | |
| | | 検査範囲:<br>ビード止端部から20mm | | | |

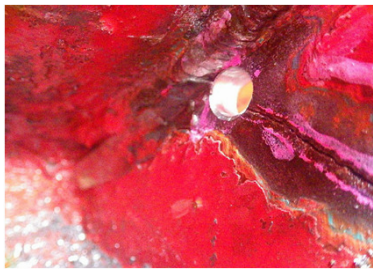
| 応急対策状況 | | |
|---|---|---|
| 上側 | リブのストップホール(近景)<br>φ10孔 | 磁粉探傷検査状況<br>(孔壁の亀裂状況:3時方向) |
