# 平成30年7月豪雨(西日本豪雨) ＜太田川水系 出水レポート＞

# 1-①降雨の状況

## 2-①浸水被害の状況

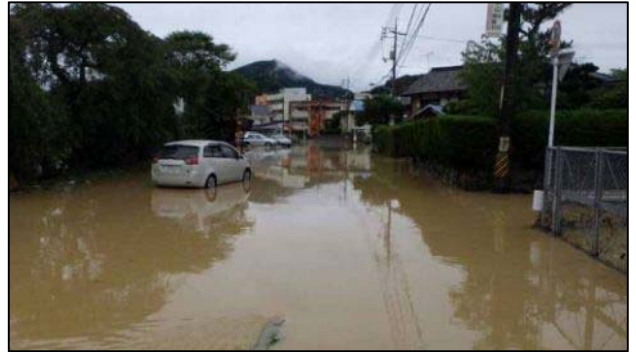
2.1k左岸

○三篠川沿川を中心に浸水被害が発生
