太田川河川整備懇談会 資料

平成31年3月13日

国 土 交 通 省
中 国 地 方 整 備 局

太田川水系河川整備計画の点検に関する資料

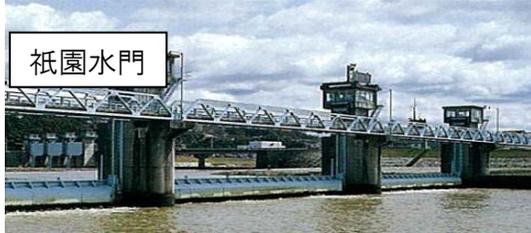
祇園水門

構造諸元

- ・固定堰(高水敷)と可動堰(低水路)の複合堰
- ・昭和40年完成

耐震・老朽化

- ・ゲート巻上げ部のイオン
- ・堰柱・門柱・ゲート・基礎のすべて耐震性能不足

- 太田川河川整備計画策定以降、太田川中流部の床上浸水対策工事が完了し、浸水被害を軽減する効果を発揮する一方、洪水流が河道内に流れやすい状況となっています。
- また、平成26年8月洪水、平成30年7月洪水と大規模洪水が頻発し、その洪水に対する再度災害防止の整備の促進が急務となっています。
- 祇園・大芝水門は、太田川本川ならびに支川の洪水流があつまり流下してきた際に、広島市街地を洪水被害から守る役割を担っています。このため、今後の太田川中流部や支川の整備促進による流量負荷に対応し、市内派川の流下能力も踏まえた適切な分派機能を有する施設に改築する必要があります。

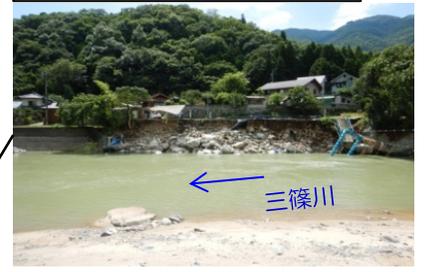
【護岸損壊】 L=50m
 三篠川右岸9k500付近

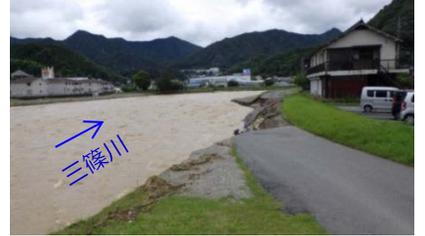
【堤防欠損】 L=70m
 三篠川右岸5k600付近

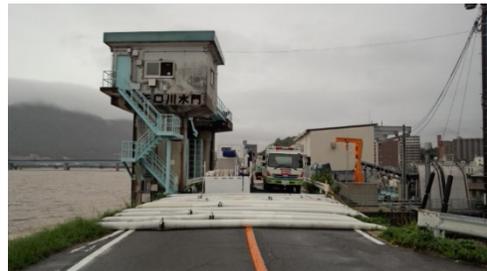
矢口川の排水作業状況

■河川の外水位が高い状況が継続し、内水被害が発生したため、矢口川、奥迫川で排水ポンプ車を追加し、排水作業を実施しました。
