**太田川河川事務所**  
**記者発表・配付資料**

**平成30年7月豪雨により土石流の被害を受けた9地区で  
強靱ワイヤーネット設置などの「応急対策が完了」しました。**

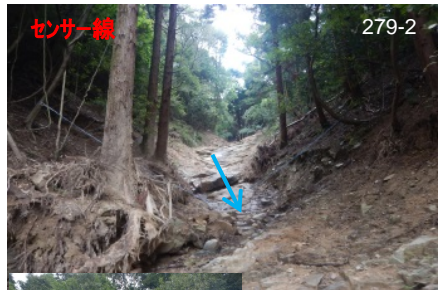
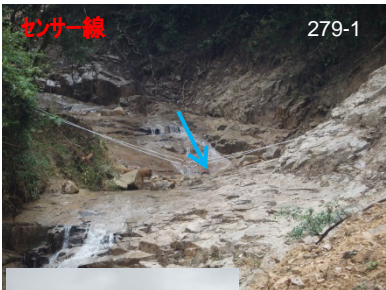
土石流警報装置設置状況

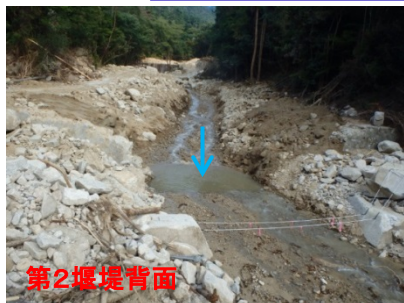
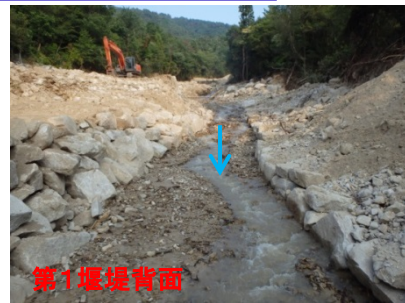
堰堤背面の掘削状況  
(流路断面の確保)

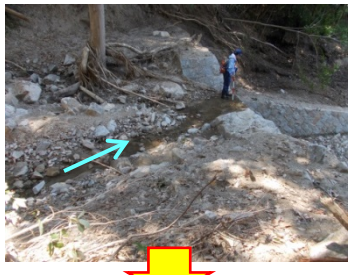
既設堰堤除石状況

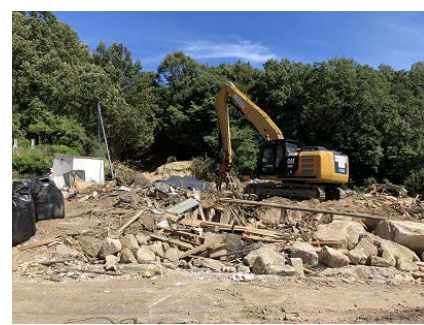
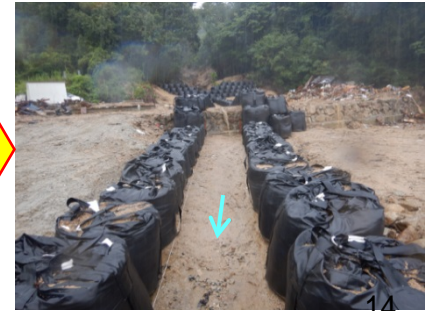
流路工実施状況

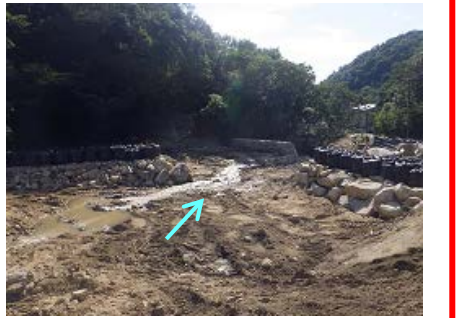
導流工実施状況

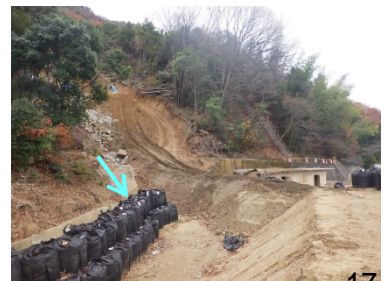
落石緩衝対策・巨石対策実施状況
